CarOnSale

Ford Transit Custom 280 L1 Trend

Regelbesteuert (Deutschland) · Fahrzeugstandort 24*** · Fahrzeug aufgenommen am 02.11.2026

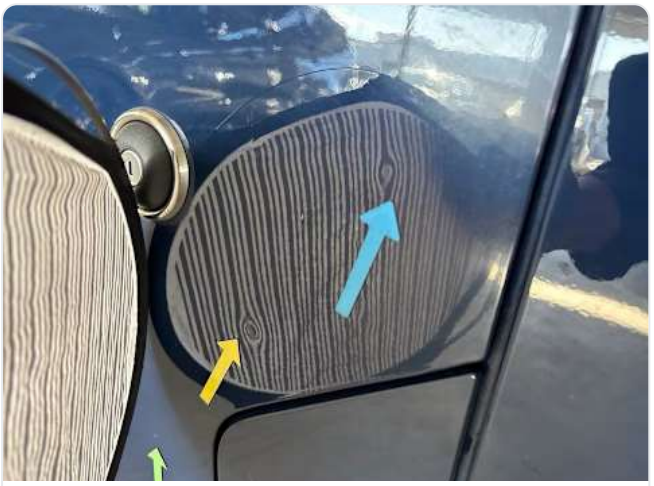
- Fahrertür (Kratzer)

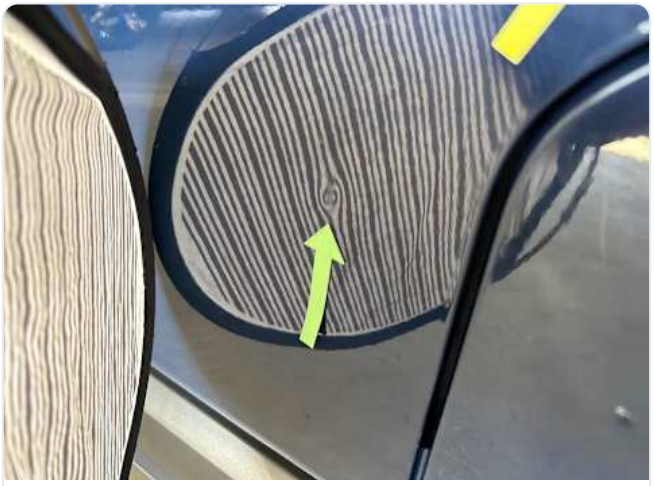
- Fahrertür (Kratzer)

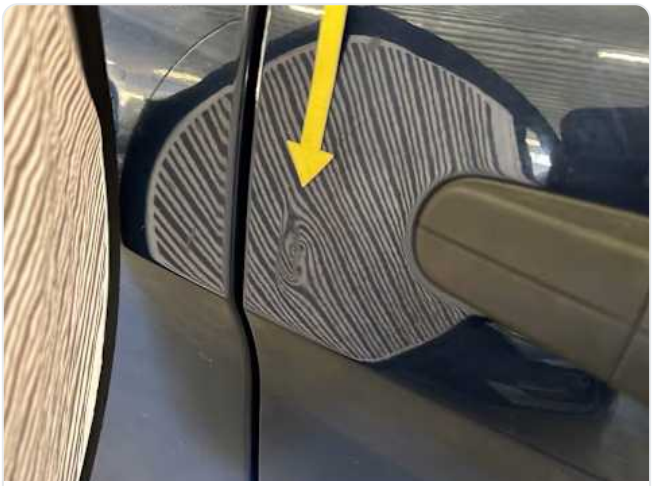
- Fahrertür (Kratzer)

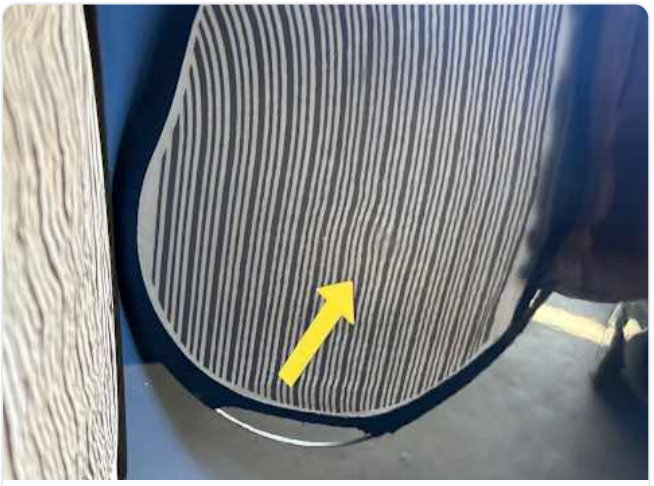
- Kotflügel vorne links (Kratzer)

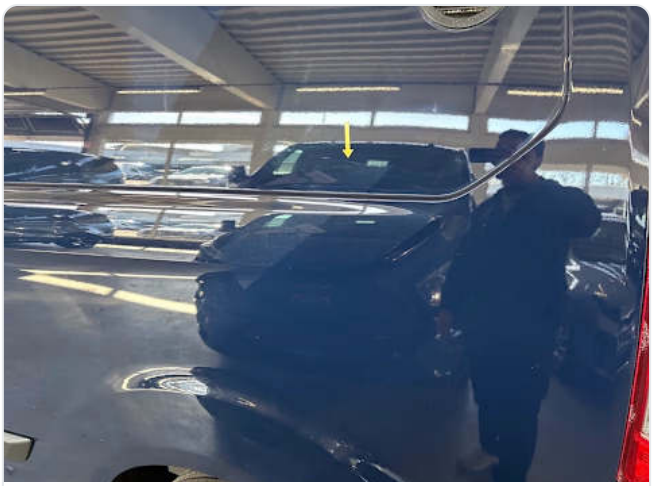
- Seitenteil hinten links (Kratzer)

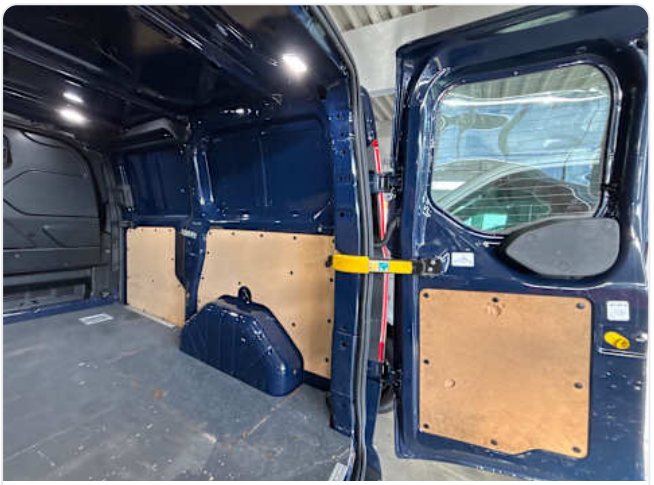
- Innenraum (Riss/Bruch)
