Peugeot 2008 Allure

Differenzbesteuert (§25a UStG) · Fahrzeugstandort 79*** · Fahrzeug aufgenommen am 10.11.2026

Hinweise zum Zustandsbericht

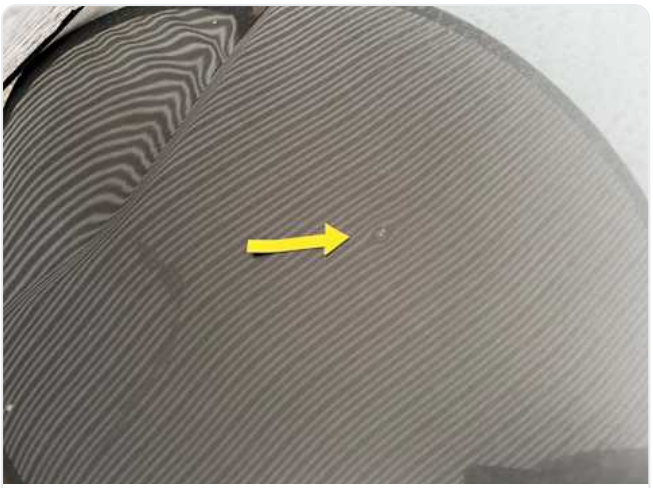
- Stoßstange vorne (Ausgeblichen/Matt)

- Motorhaube (Delle, Kratzer)

- Rad (Kratzer)

- Fahrertür (Kratzer)
