CarOnSale

Kia Sorento Platinum Edition 4WD

Differenzbesteuert (§25a UStG) · Fahrzeugstandort 08*** · Fahrzeug aufgenommen am 02.11.2026

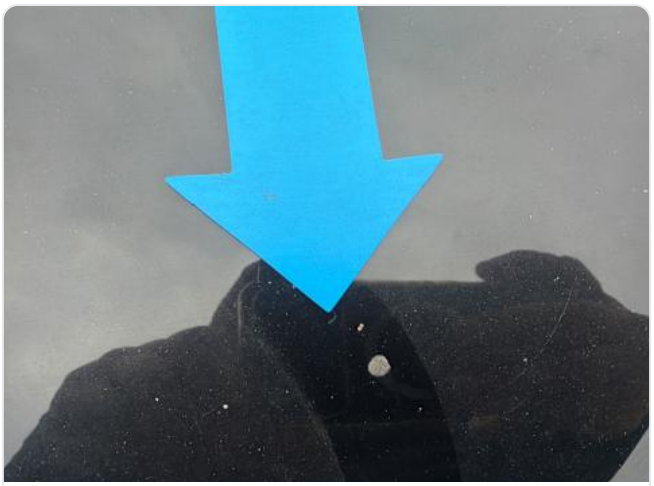
- Stoßstange vorne (Steinschlag)

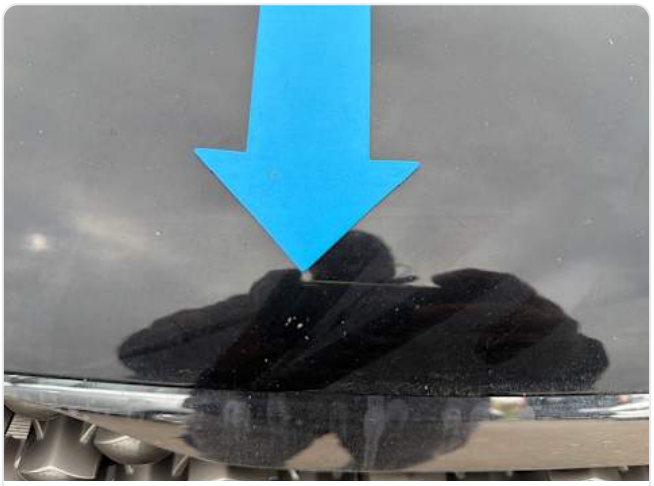
- Scheinwerfer (links) (Steinschlag)

- Scheinwerfer (rechts) (Steinschlag)

- Motorhaube (Steinschlag)
