BMW 1 LIMOUSINE (F70)(07.2024->) 120 MILD-HYBRID 125 KW (MOTOR 1,5 LTR. - 115 KW) 5-TÜRIG

VIN: WBA81GE0107S89864

Bewertungsdetails

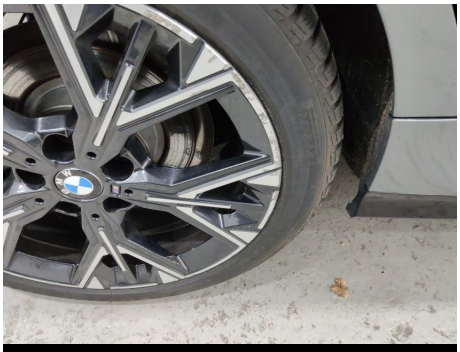
#	Element	Defekt	Korrektur
001	Felge / Vorne Rechts	Kratzer	Ersetzen

Felge / Vorne Rechts / Kratzer

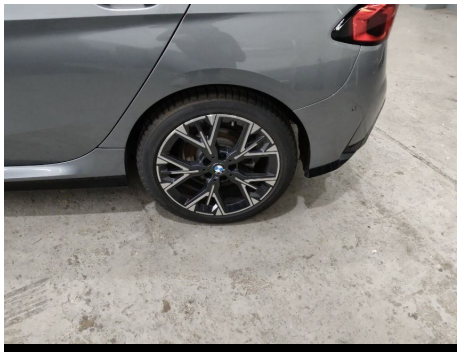
Felge / Vorne Rechts / Kratzer

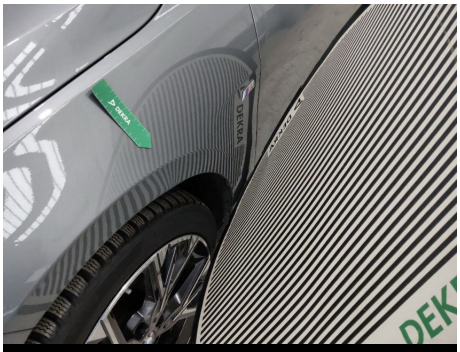
004	Felge / Vorne Links	Kratzer	Ersetzen

Felge / Vorne Links / Kratzer

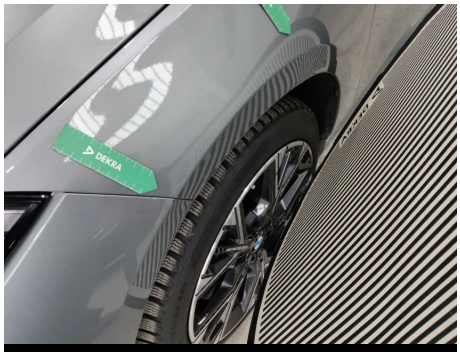
Felge / Vorne Links / Kratzer

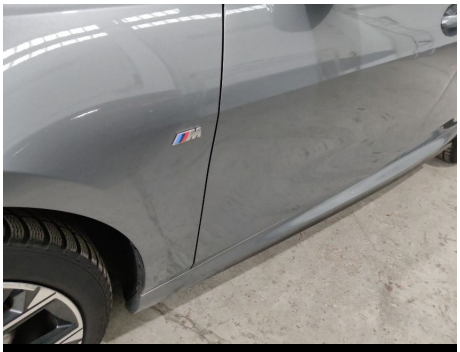
Felge / Vorne Links / Kratzer
