# Jaguar F-PACE SVR AWD

Differenzbesteuert (§25a UStG) · Fahrzeugstandort 41*** · Fahrzeug aufgenommen am 12.10.2026

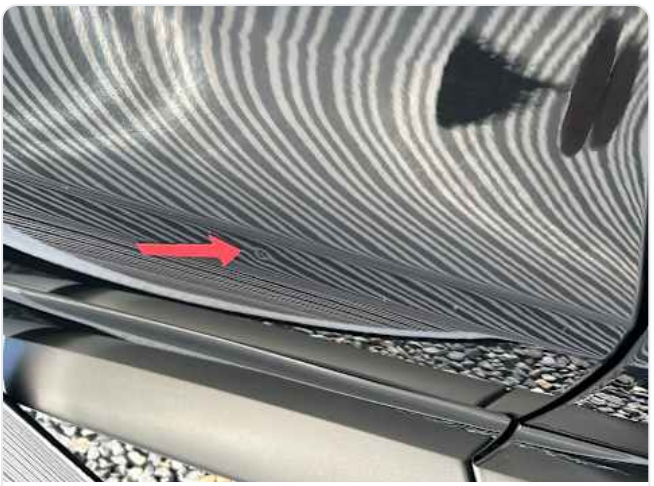
- Türe hinten rechts (Kratzer)

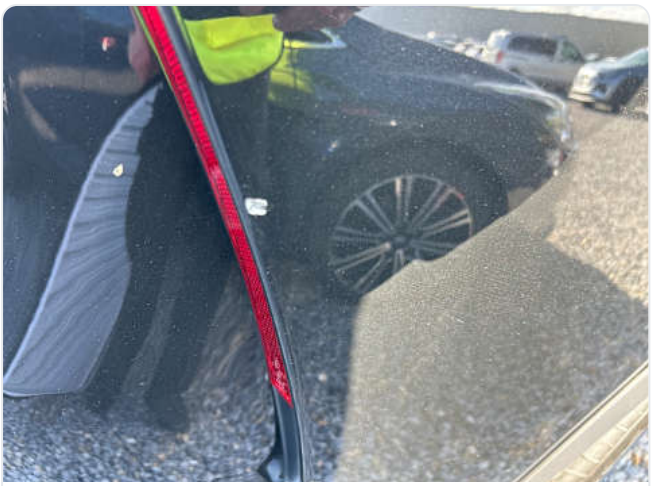
- Türe hinten rechts (Verformung, Kratzer)
