CarOnSale

Smart forfour Basis 66 kW

Differenzbesteuert (§25a UStG) · Fahrzeugstandort 73*** · Fahrzeug aufgenommen am 02.11.2026

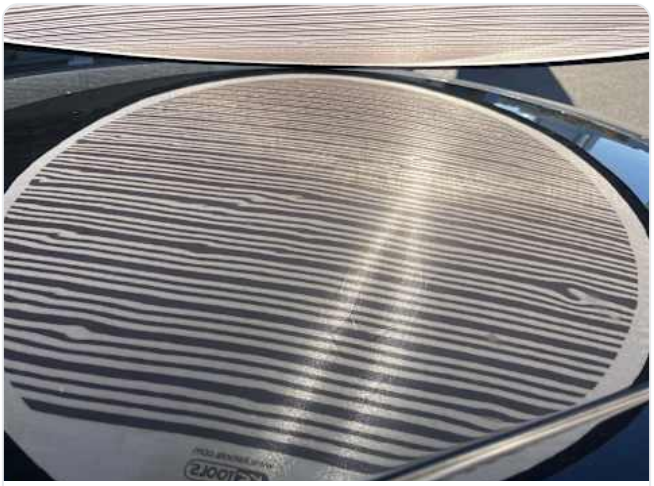
- Türe hinten rechts (Delle)

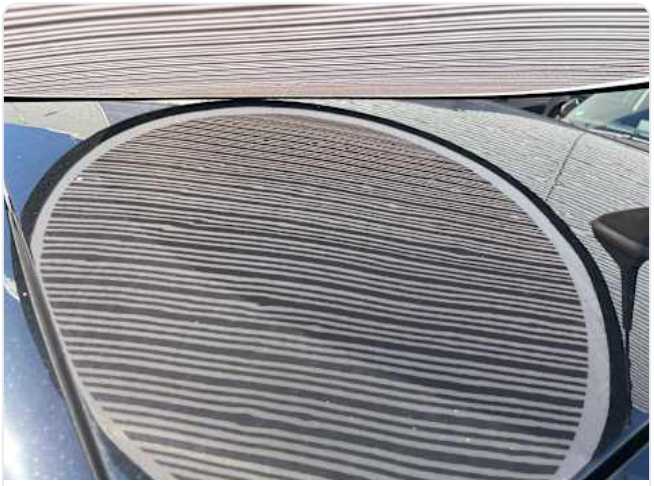
- Dach (Delle)

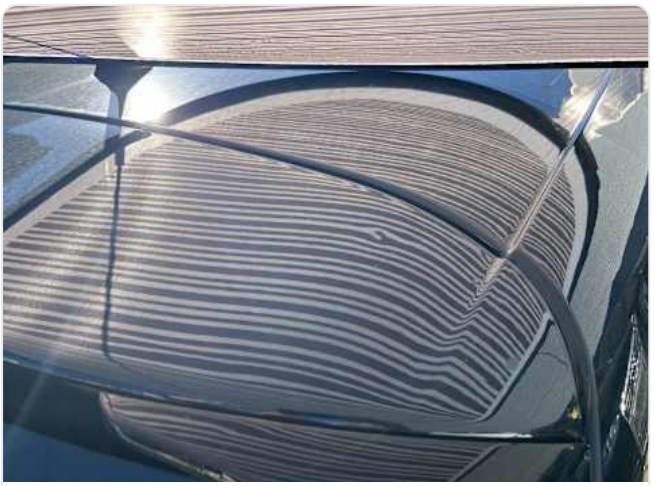
- Seitenteil hinten rechts (Delle)
