CarOnSale

Opel ASTRA+

Differenzbesteuert (§25a UStG) · Fahrzeugstandort 94*** · Fahrzeug aufgenommen am 11.11.2026

09/2021	40.691km	LEISTUNG 131 PS	KRAFTSTOFF Benzin	GETRIEBE-TYP Schaltgetriebe	3

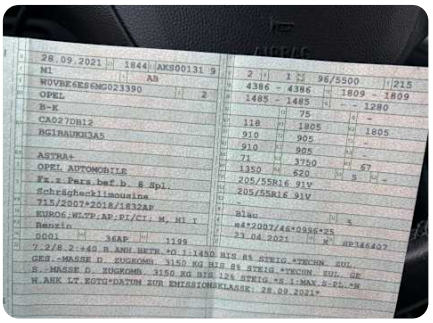
Hauptuntersuchung § 29 StVZO
(7) Ergebnis:
ohne festgestellte Mängel
(8) Nächste HU
April 2027
Prüfplakette zugeteilt
Sehr geehrte Kundin, sehr geehrter Kunde,
es bestehen keine Bedenken gegen die Verkehrstüchtigkeit Ihres Fahrzeuges.
Die Plakette wurde zugeteilt:
Das Fahrzeug ist im April 2027 zur nächsten Hauptuntersuchung vorzuführen.
Bitte beachten Sie auch die Informationen auf der Rückseite.
Die Untersuchung beinhaltet die Überprüfung des Umweltverhaltens.
(9) Es betreute Sie Herr Jahrer
(TÜV SÜD Auto Service GmbH)
Messwerte:

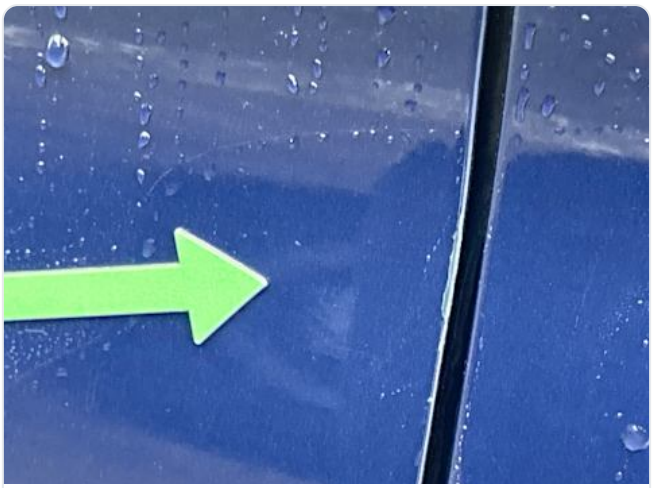
- Stoßstange vorne (Kratzer)

- Fahrertür (Lackschaden)

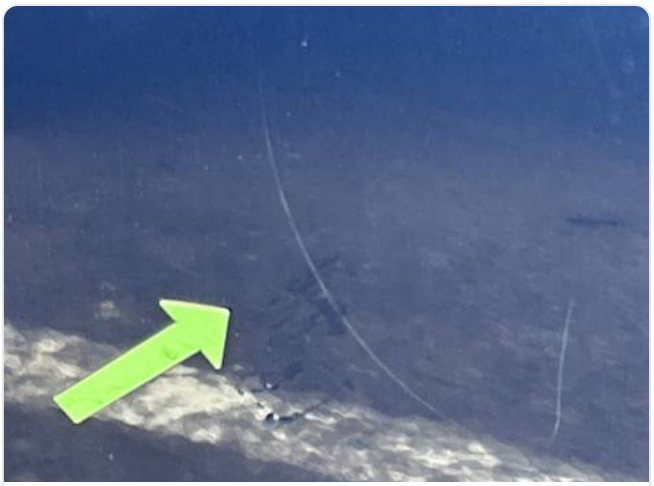
- Fahrertür (Lackschaden)

- Beifahrertür (Kratzer)
