Zustandsbericht / Minderwertgutachten

Erstzulassung	12.01.2016	Fahrzeugart	Personenkraftwagen
Hersteller	BMW	Typ / Verkaufsbez.	2 Coupe (F22)(2013->) / 2er - 225d M Sport
Aufbauart	Coupe	Türen	2
Sitzplätze	4	Fahrzeug-Ident.-Nr.	WBA2H11070V327694
HSN / TSN	0005 / CCY	DAT €uropa-Code®	011301571560002
DAT Marktindex	DE002 5531	Km-Stand abgelesen	193752
Energiequelle / Kraftstoff	Diesel	Zylinderanzahl	4 / Reihenmotor
Leistung (kW)	165	Hubraum (ccm)	1995
Schadstoffklasse:	EURO6;W;PI/CI; M, N1 I	Antriebsart	Heckantrieb
Getriebe / Gänge	Automatik / 8	Felgen	Leichtmetall
Farbe (Hersteller)	ALPINWEISS III / 300	Polster / Farbe	Alcantara / Anthrazit

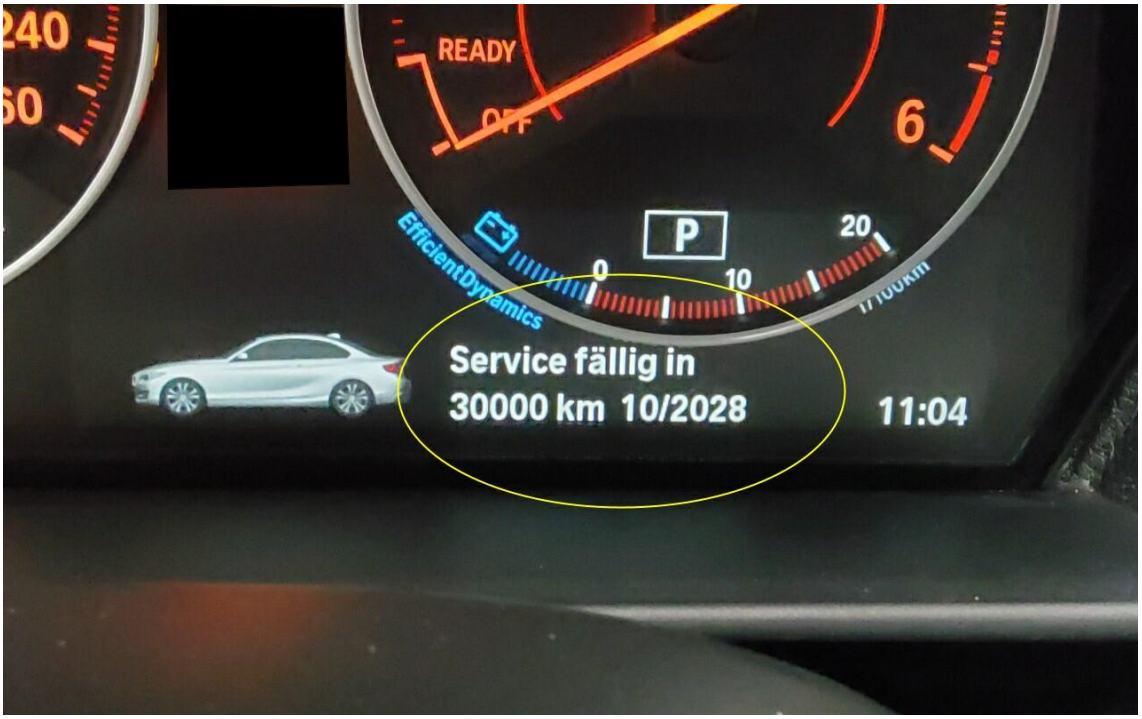
Bild 6 : Anzeige Infotainment unterlaufen

1. Anzeige Infotainment unterlaufen,
   instandsetzen (Bild 6)
