CarOnSale

Volkswagen up! Basis

Regelbesteuert (Deutschland) · Fahrzeugstandort 64*** · Fahrzeug aufgenommen am 16.10.2026

Hinweise zum Zustandsbericht

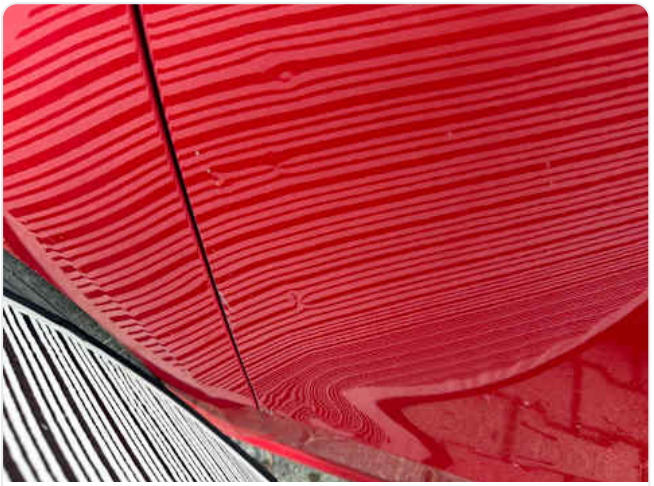
- Rad (Reifen porös)

- Fahrertür (Kratzer, Lackschaden, Delle, Spaltmaße ungenau, Riss/Bruch)

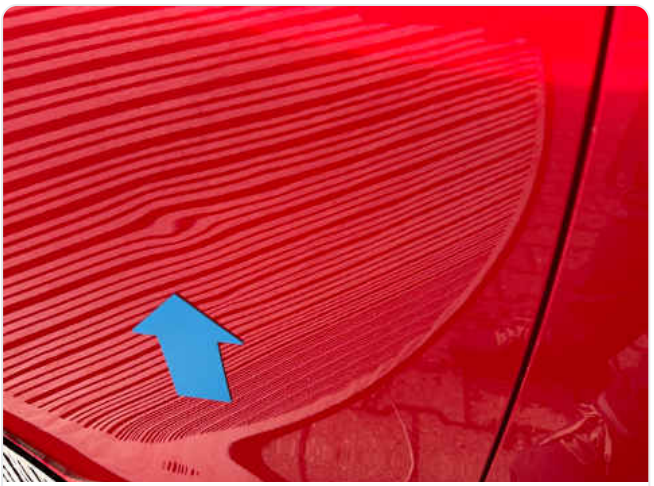
- Fahrertür (Kratzer, Lackschaden, Delle, Spaltmaße ungenau, Riss/Bruch)

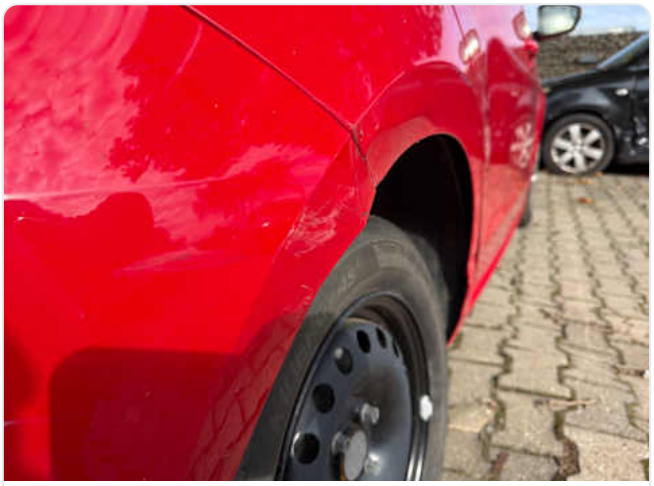
- Türe hinten links (Delle, Lackschaden, Kratzer)

- Türe hinten rechts (Delle)

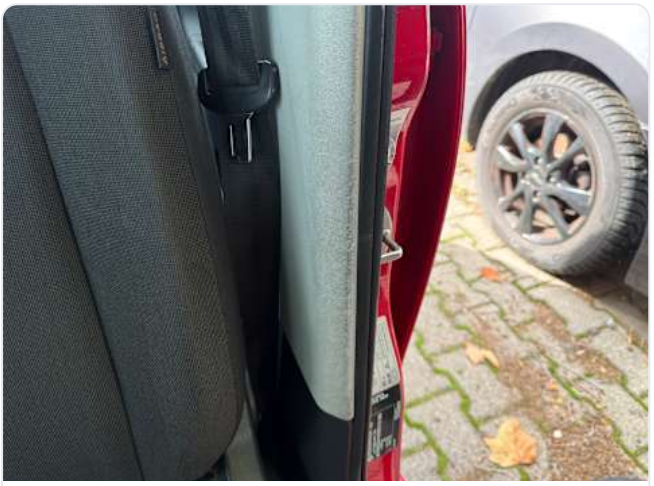
- Innenraum (Riss/Bruch, Verschmutzung, Verschleiß)
