CarOnSale

Skoda Superb Ambition

Differenzbesteuert (§25a UStG) · Fahrzeugstandort 94*** · Fahrzeug aufgenommen am 12.11.2026

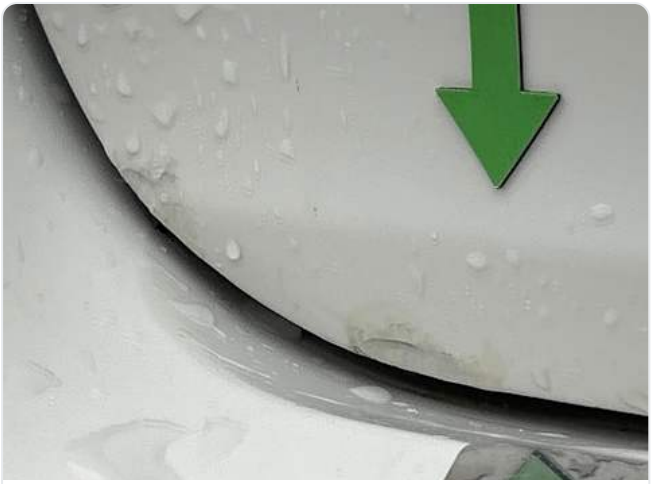
- Stoßstange hinten (Lackschaden)
