CarOnSale

Mercedes-Benz 108/109/111 CDI lang

Regelbesteuert (Deutschland) · Fahrzeugstandort 24*** · Fahrzeug aufgenommen am 04.11.2026

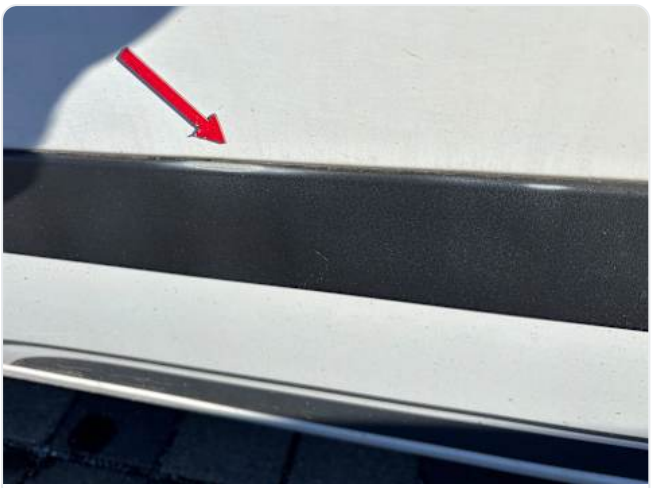
- Stoßstange vorne (Kratzer, Lackschaden)
