CarOnSale

Volkswagen Touran Match

Differenzbesteuert (§25a UStG) · Fahrzeugstandort 45*** · Fahrzeug aufgenommen am 28.10.2026

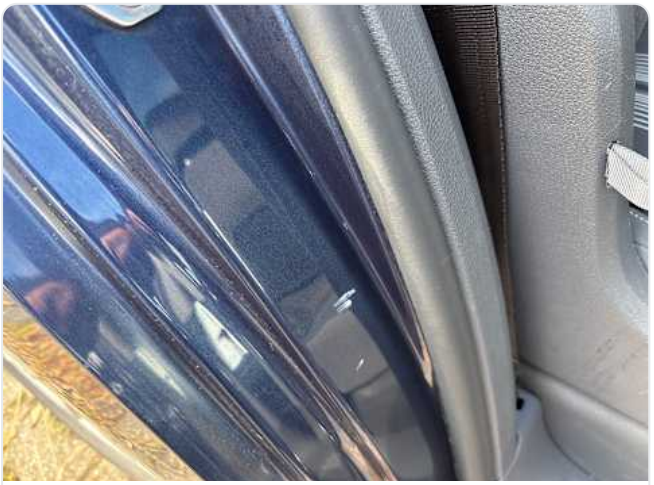
- Seitenteil hinten rechts (Delle, Kratzer)
