CarOnSale

Opel Corsa Color Edition

Differenzbesteuert (§25a UStG) · Fahrzeugstandort 95*** · Fahrzeug aufgenommen am 03.11.2026

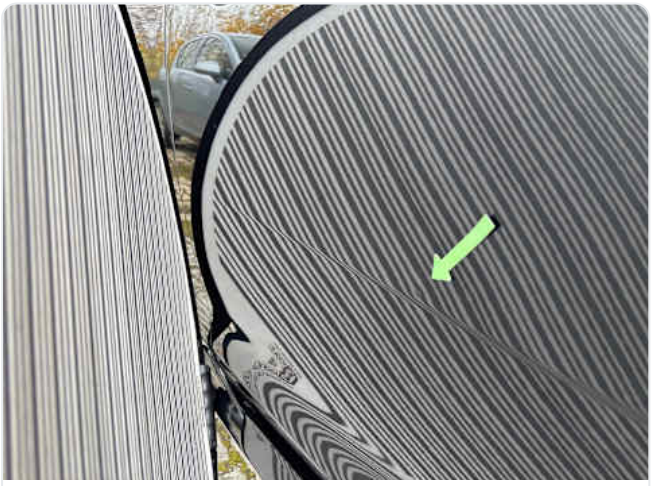
- Fahrertür (Kratzer)
