CarOnSale

Ford C-MAX Titanium

Differenzbesteuert (§25a UStG) · Fahrzeugstandort 86*** · Fahrzeug aufgenommen am 05.11.2026

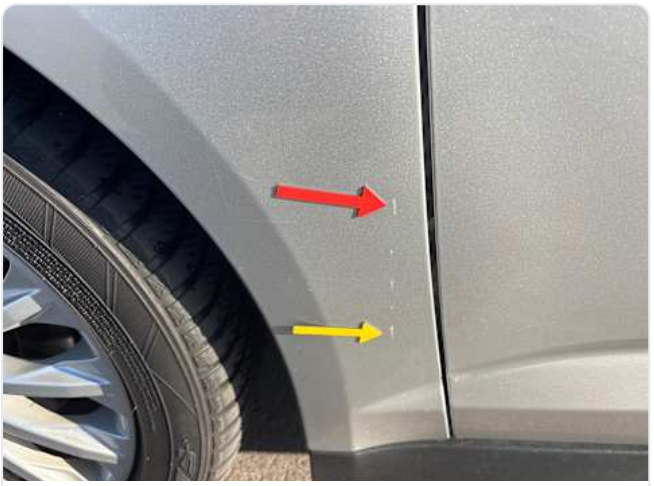
- Schweller links (Kratzer)
