CarOnSale

Hyundai ix35 Premium AWD

Differenzbesteuert (§25a UStG) · Fahrzeugstandort 97*** · Fahrzeug aufgenommen am 05.11.2026

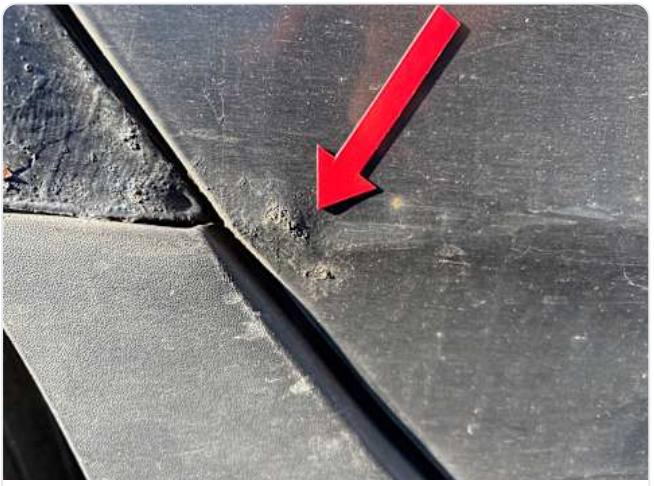
- Türe hinten links (Kratzer)
