Mercedes-Benz 220/250/300 d AVANTGARDE EDITION lang

Regelbesteuert (Deutschland) · Fahrzeugstandort 41*** · Fahrzeug aufgenommen am 10.11.2026

Hinweise zum Zustandsbericht

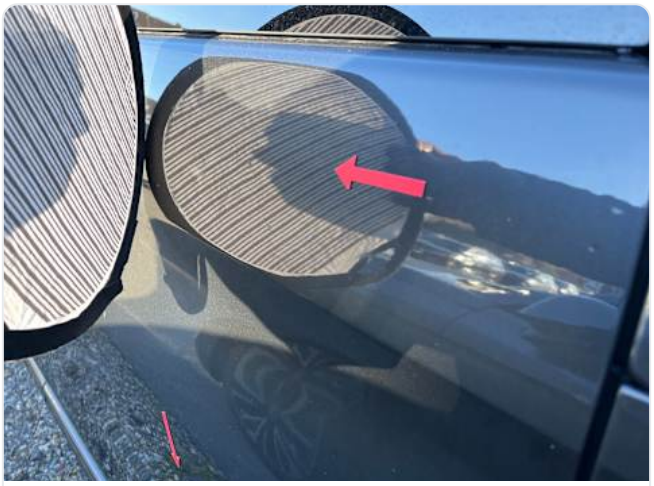
- Stoßstange vorne (Kratzer)

- Motorhaube (Steinschlag, Rost)

- Rad (Kerben, Kratzer)

- Fahrertür (Kratzer)

- Fahrertür (Delle, Kratzer)

- Beifahrertür (Delle, Kratzer)

- Türe hinten links (Delle)

- Türe hinten rechts (Delle, Kratzer)

- Stoßstange hinten (Kratzer)

- Stoßstange hinten (Verformung, Kratzer)

- Schweller rechts (Kratzer)

- Seitenteil hinten rechts (Delle, Kratzer)

- Heckklappe (Verformung, Lackschaden, Kratzer)
