CarOnSale

Kia Ceed

Differenzbesteuert (§25a UStG) · Fahrzeugstandort 45*** · Fahrzeug aufgenommen am 24.09.2026

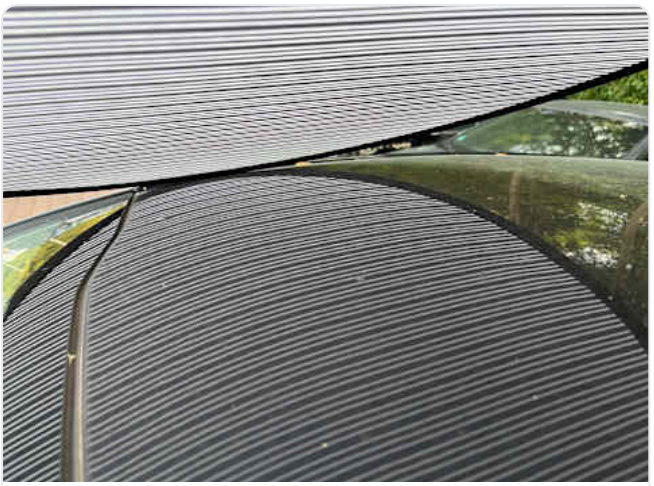
- Türe hinten links (Kratzer, Delle)
