CarOnSale

Volkswagen Fox Basis

Differenzbesteuert (§25a UStG) · Fahrzeugstandort 28*** · Fahrzeug aufgenommen am 02.10.2026

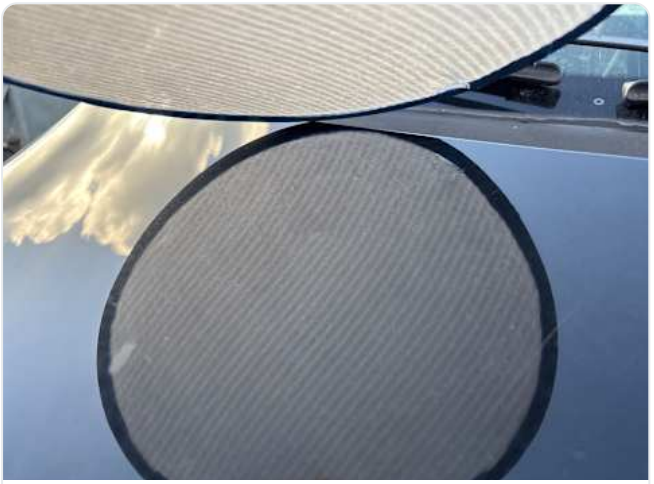
- Stoßstange vorne (Kratzer, Lackschaden)

- Scheinwerfer (links) (Kratzer)

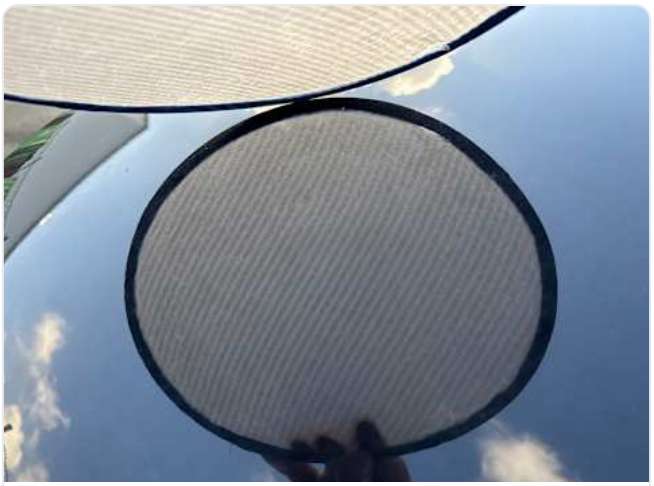
- Motorhaube (Lackschaden, Steinschlag, Delle, Kratzer)

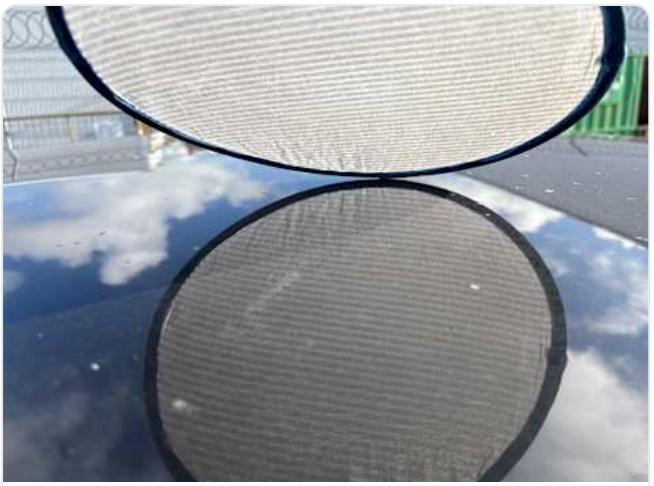
- Beifahrertür (Kratzer, Lackschaden, Anderer Schaden): Leiste fehlt
