BMW
4 Gran Coupe (G26N)

Besichtigung	Datum	03.11.2026

Zustand

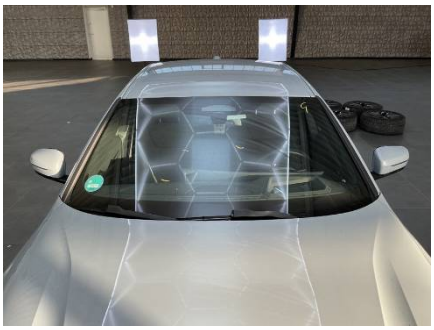
9 **Motorhaube**

Art der Beschädigung: Kl. Steinschläge,
Art der Reparatur: Gebrauchsspur

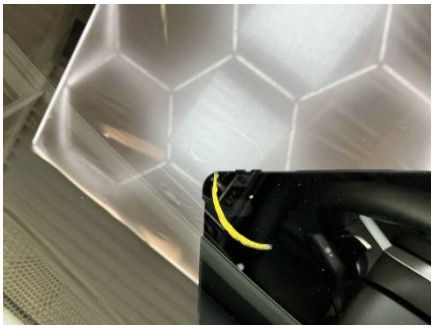
10 **Frontscheibe**

Art der Beschädigung: Kl. Steinschläge,
Art der Reparatur: Gebrauchsspur

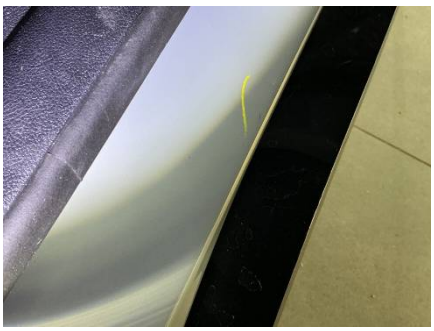
11 **Einstieg VR**

Art der Beschädigung: Oberflächlicher Kratzer,
Art der Reparatur: Gebrauchsspur

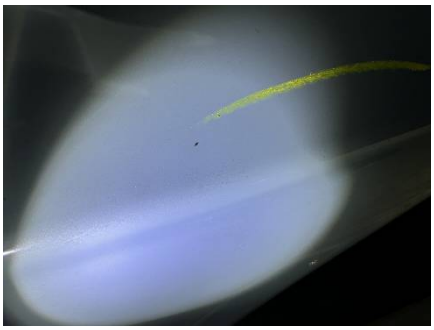
12 **Einstieg HR**

Art der Beschädigung: Oberflächlicher Kratzer,
Art der Reparatur: Gebrauchsspur
