CarOnSale

Skoda Octavia Elegance 4x4

Differenzbesteuert (§25a UStG) · Fahrzeugstandort 35*** · Fahrzeug aufgenommen am 02.11.2026

Hinweise zum Zustandsbericht

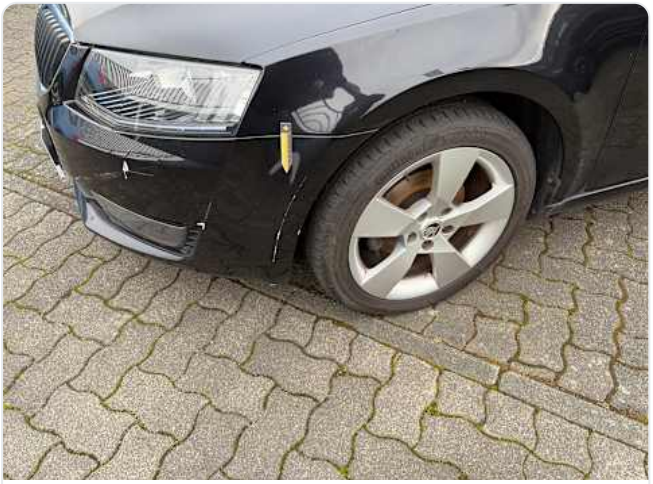
- Stoßstange vorne (Kratzer, Lackschaden)

- Motorhaube (Steinschlag, Lackschaden, Rost)

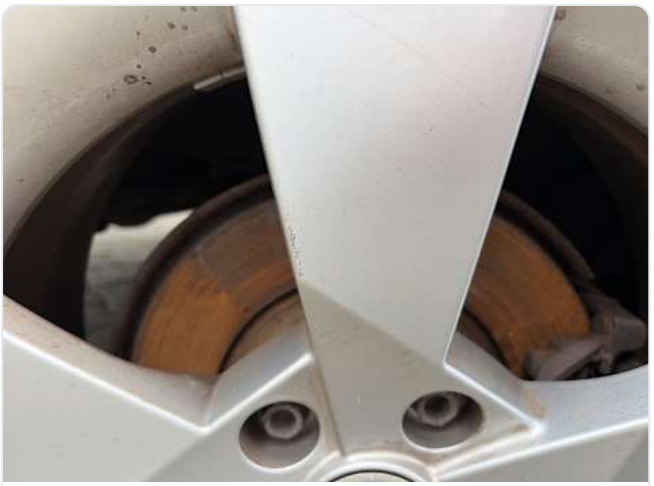
- Rad (Kerben, Kratzer)

- Rad (Kratzer, Kerben)

- Fahrertür (Kratzer, Lackschaden)

- Beifahrertür (Kratzer, Lackschaden)

- Türe hinten links (Kratzer, Lackschaden)

- Türe hinten rechts (Kratzer, Lackschaden)

- Stoßstange hinten (Kratzer, Lackschaden)

- Schweller rechts (Delle, Kratzer, Lackschaden)

- Kotflügel vorne links (Kratzer, Lackschaden, Delle)

- Kotflügel vorne rechts (Kratzer, Lackschaden, Delle)

- Seitenteil hinten links (Kratzer, Lackschaden)

- Seitenteil hinten rechts (Kratzer, Lackschaden)
