CarOnSale

Volkswagen Polo IV Comfortline

Differenzbesteuert (§24 UStG) · Fahrzeugstandort 68*** · Fahrzeug aufgenommen am 23.10.2026

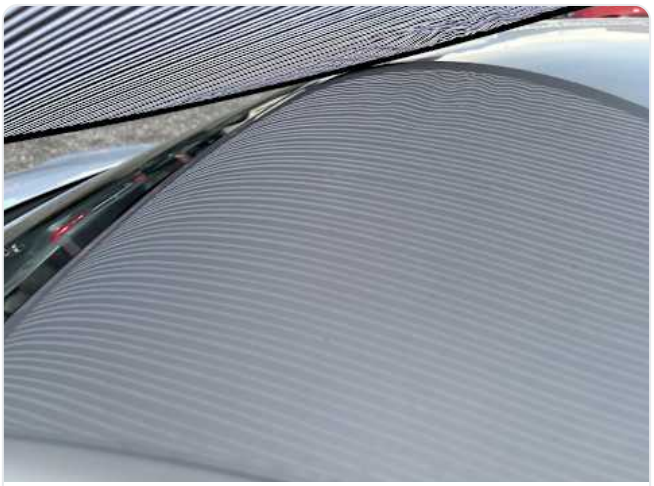
- Türe hinten rechts (Verformung, Kratzer)
