BMW 218 i Advantage

Differenzbesteuert (§25a UStG) · Fahrzeugstandort 46*** · Fahrzeug aufgenommen am 28.09.2026

Hinweise zum Zustandsbericht

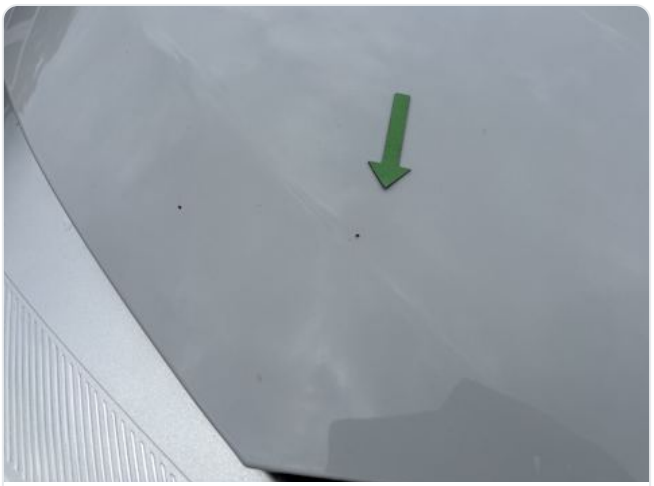
- Stoßstange vorne (Kratzer, Lackschaden)

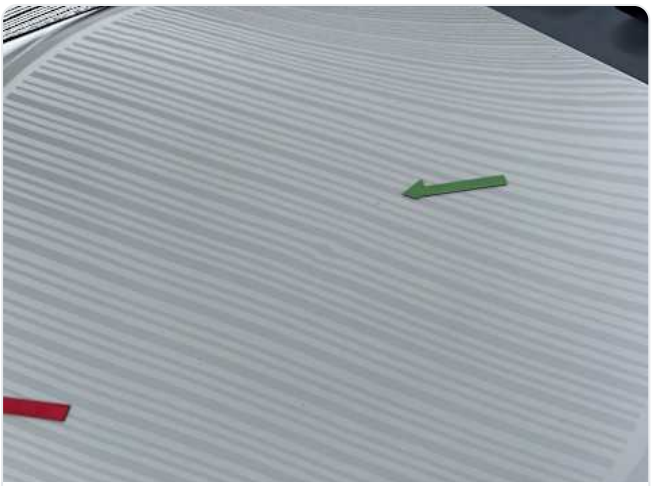
- Motorhaube (Steinschlag)

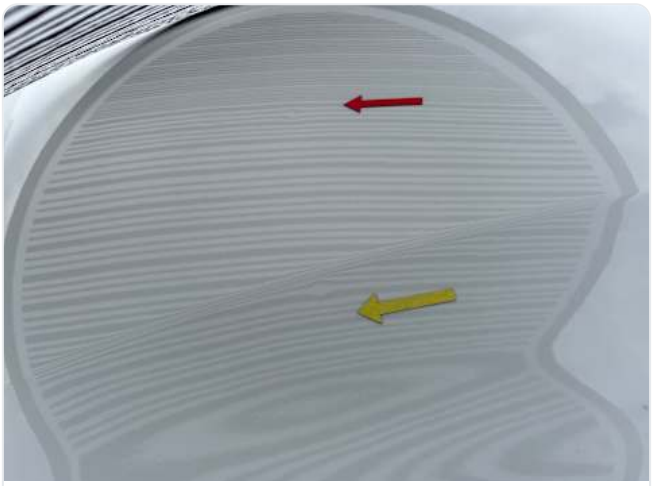
- Motorhaube (Delle)
