CarOnSale

Opel Grandland 120 Jahre

Differenzbesteuert (§25a UStG) · Fahrzeugstandort 74*** · Fahrzeug aufgenommen am 13.11.2026

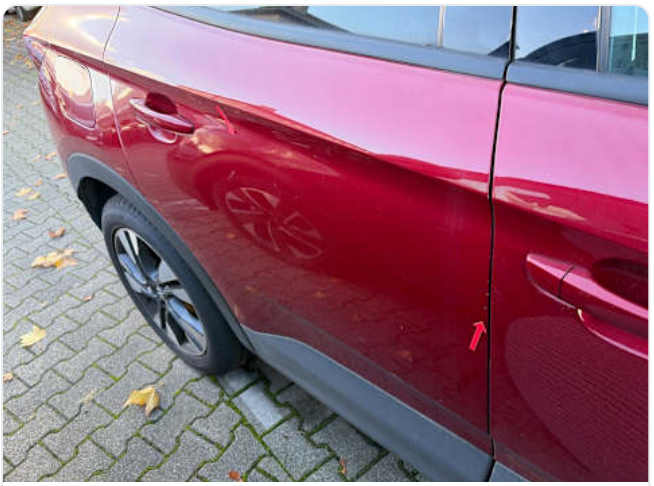
- Türe hinten rechts (Kratzer, Delle)
