Renault Trafic L1H1 2,9t Expression

Differenzbesteuert (§25a UStG) · Fahrzeugstandort 92*** · Fahrzeug aufgenommen am 06.11.2026

Fahrzeug Schadenfotos (Außen)

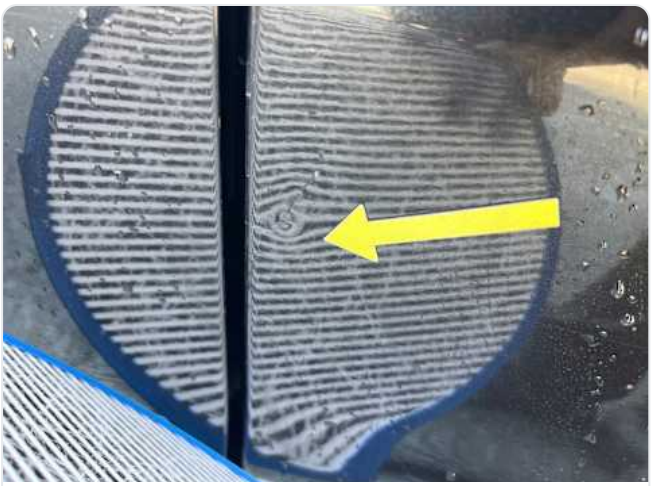
- Seitenteil hinten rechts (Lackschaden, Kratzer)
