Händlerfahrzeugbewertung

Hersteller / Typ: Skoda Kodiaq RS 4x4

Auftr.-Nr: nicht vorhanden
VIN: TMBLU9NS6R8007632
Kilometerstand: 58.081 km
Erstzulassung: 07.08.2023
Anzahl Halter lt. Kunde: keine Angabe
Anzahl Halter lt. Zulbesch. II: keine Angabe

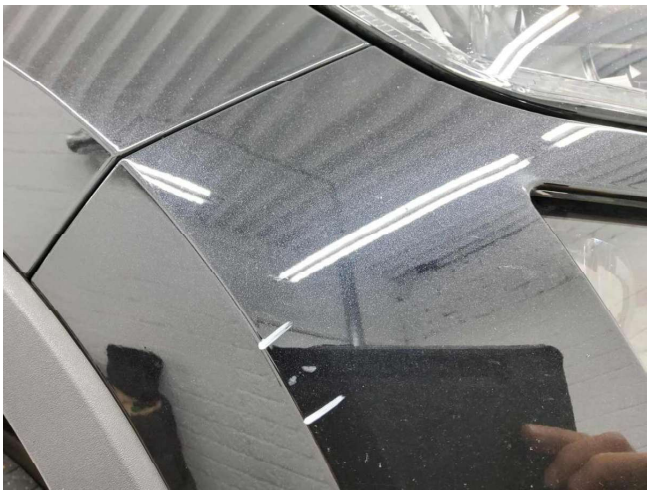
LNR	Beschreibung - Reparaturart
1.	Lackvorbereitung
2.	Stoßfänger vorne Lackierung, verschrammt - lackieren mit Lackaufbau
	Zwischensumme (Netto)

Stoßfänger vorne Lackierung, verschrammt, lackieren mit Lackaufbau (DEKRA)

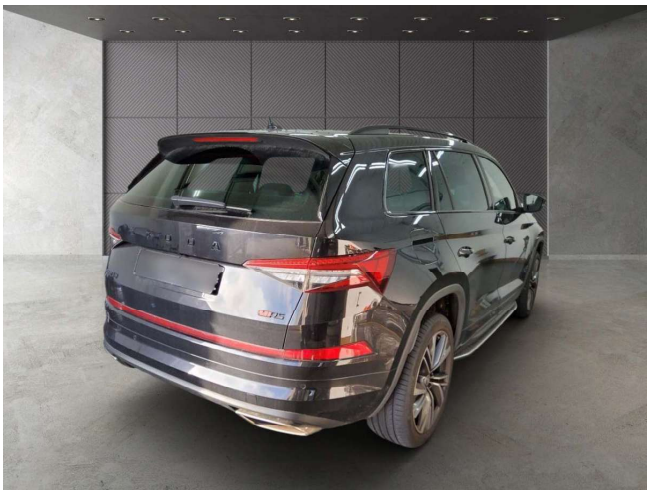
LNR	Beschreibung - Reparaturart
1.	Schlüsselbatterie defekt - erneuern
2.	Stoßfängerabdeckung hinten für Ladekante verschrammt - erneuern
	Zwischensumme (Netto)

Schlüsselbatterie defekt (DEKRA)

Stoßfängerabdeckung hinten für Ladekante verschrammt (DEKRA)
