CarOnSale

Ford Fiesta Trend

Differenzbesteuert (§25a UStG) · Fahrzeugstandort 44*** · Fahrzeug aufgenommen am 06.11.2026

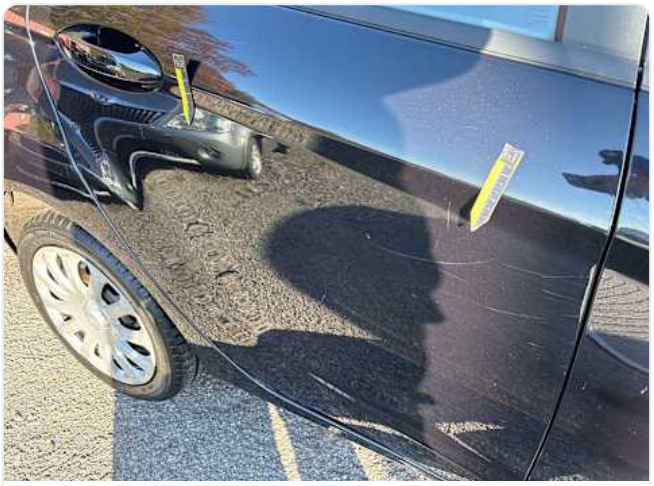
- Beifahrertür (Kratzer)
