CarOnSale

Opel Astra Dynamic

Differenzbesteuert (§25a UStG) · Fahrzeugstandort 92*** · Fahrzeug aufgenommen am 30.10.2026

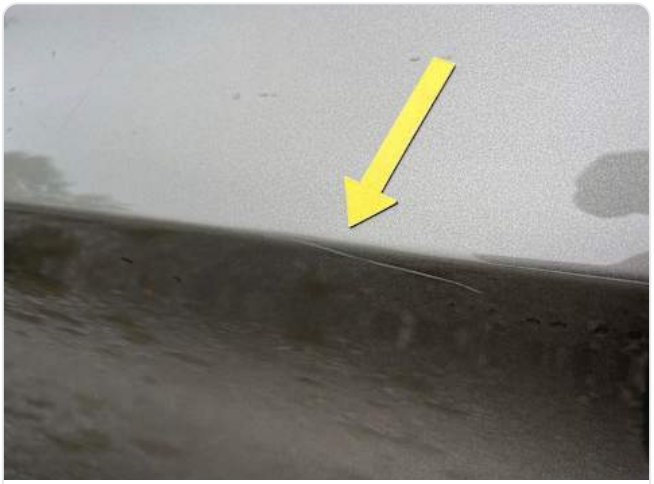
- Stoßstange vorne (Lackschaden, Kratzer)
