CarOnSale

Volkswagen Golf Sportsvan Join

Differenzbesteuert (§25a UStG) · Fahrzeugstandort 35*** · Fahrzeug aufgenommen am 12.11.2026

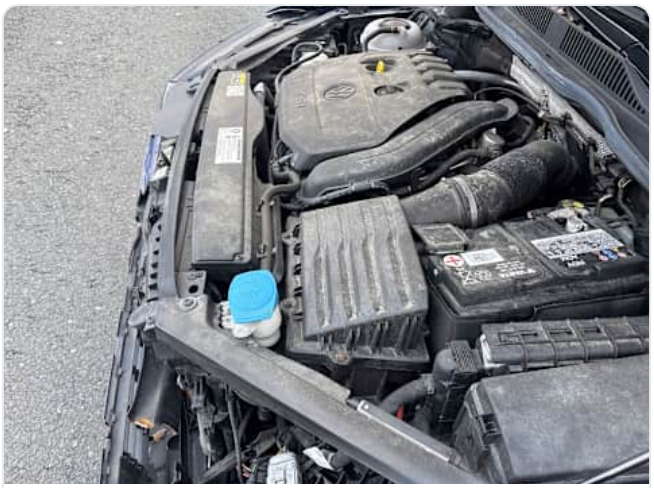
- Stoßstange vorne (Spaltmaße ungenau, Riss/Bruch)

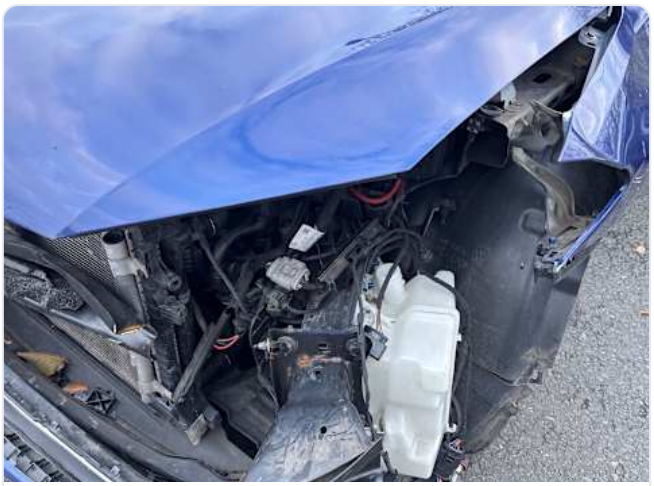
- Stoßstange vorne (Spaltmaße ungenau, Riss/Bruch)

- Scheinwerfer (links) (Riss/Bruch)

- Scheinwerfer (rechts) (Anderer Schaden): Spaltmaße ungenau,

- Motorhaube (Verformung, Spaltmaße ungenau, Lackschaden)

- Fahrertür (Verformung, Lackschaden, Spaltmaße ungenau)

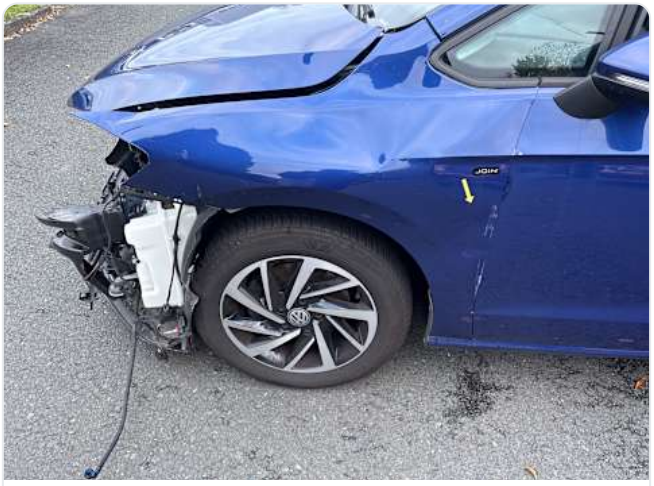
- Kotflügel vorne links (Verformung, Spaltmaße ungenau, Lackschaden)
