CarOnSale

Hyundai i30 Classic

Differenzbesteuert (§25a UStG) · Fahrzeugstandort 27*** · Fahrzeug aufgenommen am 13.11.2026

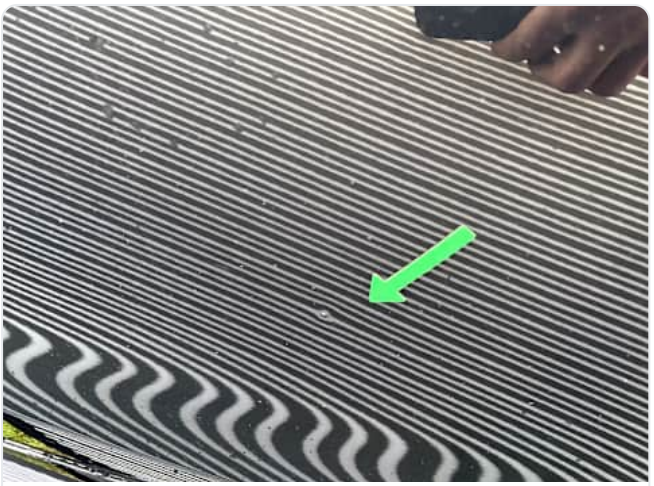
- Fahrertür (Delle)

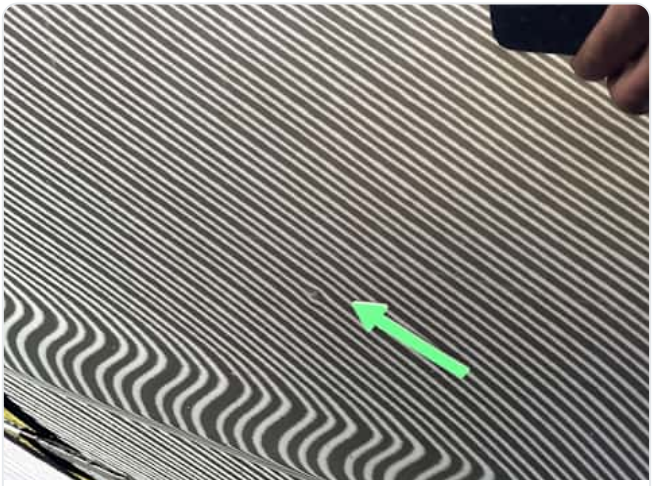
- Beifahrertür (Delle)
