CarOnSale

Ford C-MAX Titanium

Differenzbesteuert (§25a UStG) · Fahrzeugstandort 48*** · Fahrzeug aufgenommen am 28.09.2026

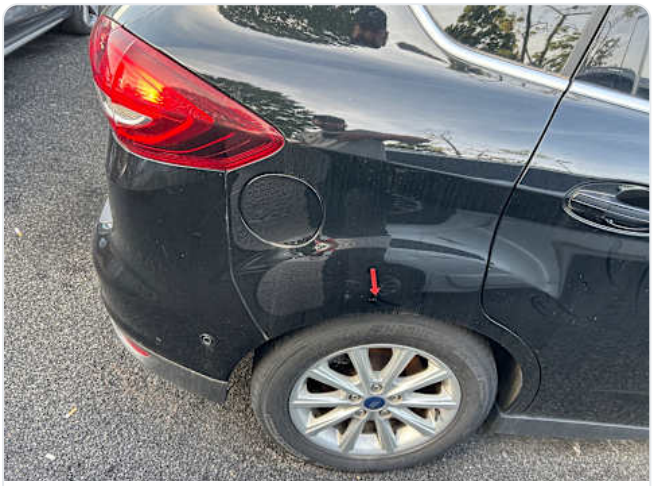
- Seitenteil hinten links (Lackschaden)
