Automotive360
Sachverständige für Kraftfahrzeuge

BMW
2 Gran Coupe (F44)

Zustand / Beschädigungen

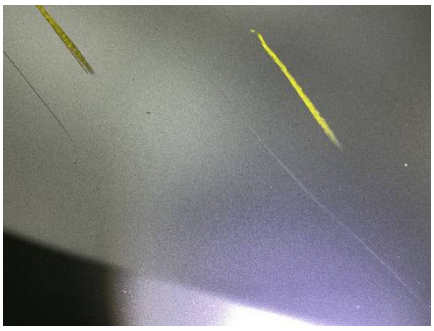
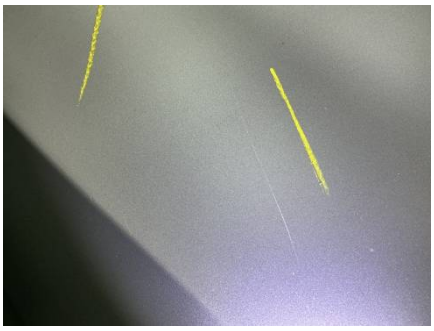
1 **Stossfänger VR**

Art der Beschädigung: Kratzer
Art der Reparatur: Lackieren

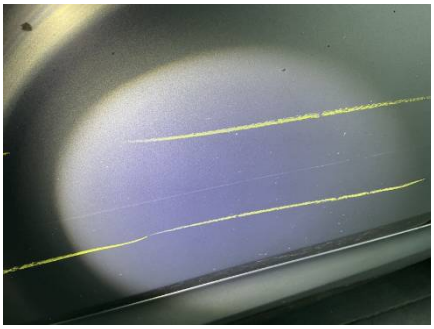
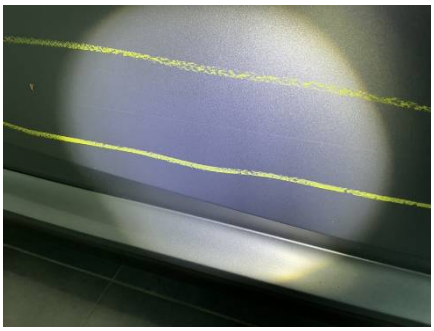
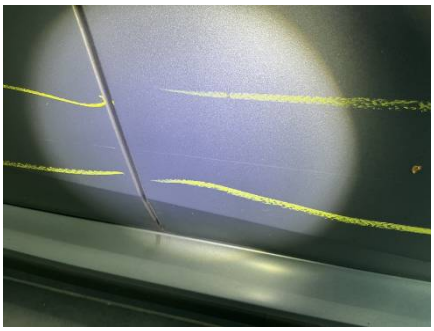
3 **Kotflügel VR**

Art der Beschädigung: Kratzer
Art der Reparatur: Lackieren

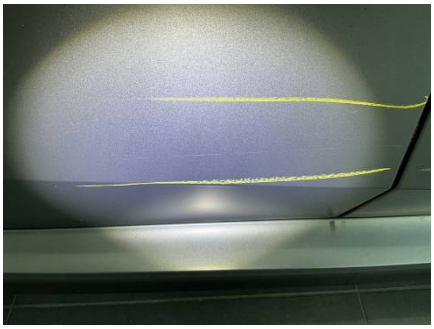
4 **Tür VR**

Art der Beschädigung: Kratzer
Art der Reparatur: Lackieren

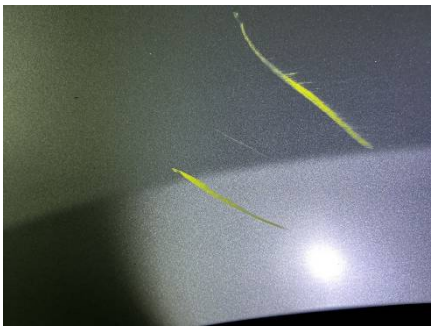
5 **Tür HR**

Art der Beschädigung: Kratzer
Art der Reparatur: Lackieren
