CarOnSale

Mercedes-Benz 319 CDI

Regelbesteuert (Deutschland) · Fahrzeugstandort 86*** · Fahrzeug aufgenommen am 04.11.2026

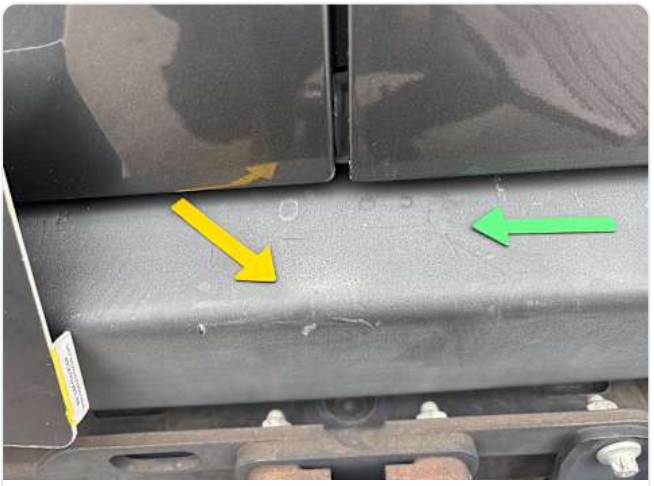
- Stoßstange vorne (Ausgeblichen/Matt)

- Motorhaube (Lackschaden, Delle)

- Fahrertür (Riss/Bruch, Kratzer)

- Beifahrertür (Kratzer)

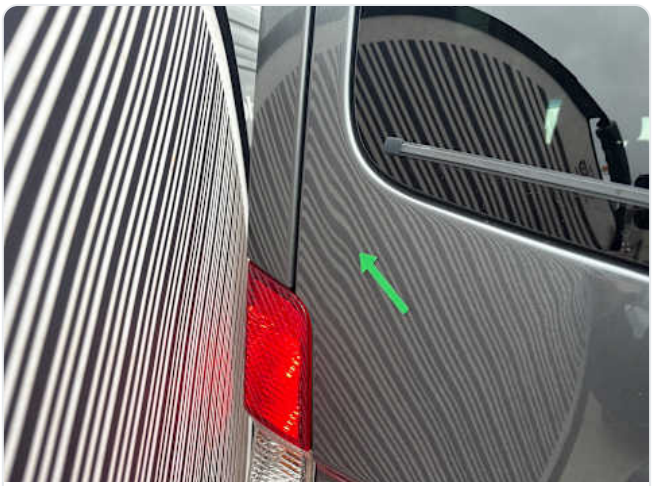
- Türe hinten rechts (Lackschaden)

- Stoßstange hinten (Kratzer)

- Schweller links (Kratzer, Lackschaden, Rost)

- Kotflügel vorne links (Lackschaden, Unsachgemäß instand gesetz)

- Seitenteil hinten links (Kratzer, Lackschaden)

- Seitenteil hinten rechts (Kratzer, Lackschaden)
