CarOnSale

Audi AUDI A3 CABRIOLET

Differenzbesteuert (§25a UStG) · Fahrzeugstandort 31*** · Fahrzeug aufgenommen am 30.10.2026

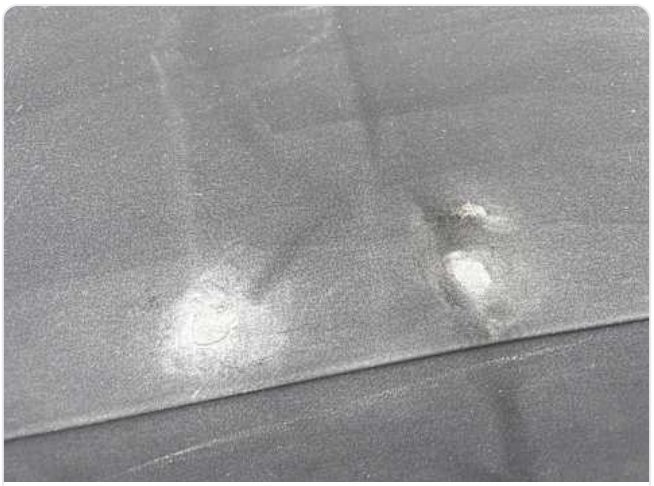
- Cabrioverdeck (Unsachgemäß instand gesetz)
