CarOnSale

Volkswagen Tiguan Comfortline

Differenzbesteuert (§25a UStG) · Fahrzeugstandort 95*** · Fahrzeug aufgenommen am 10.11.2026

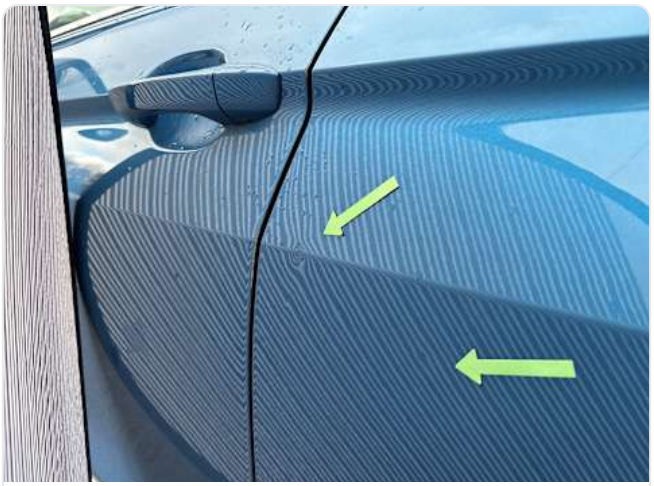
- Stoßstange vorne (Kratzer)

- Stoßstange vorne (Kratzer, Lackschaden)

- Motorhaube (Anderer Schaden): Dämmmatte beschädigt

- Motorhaube (Steinschlag, Lackschaden)

- Windschutzscheibe (Riss/Bruch, Steinschlag)

- Fahrertür (Kratzer, Lackschaden)

- Fahrertür (Lackschaden)

- Fahrertür (Kratzer)

- Fahrertür (Delle, Lackschaden)

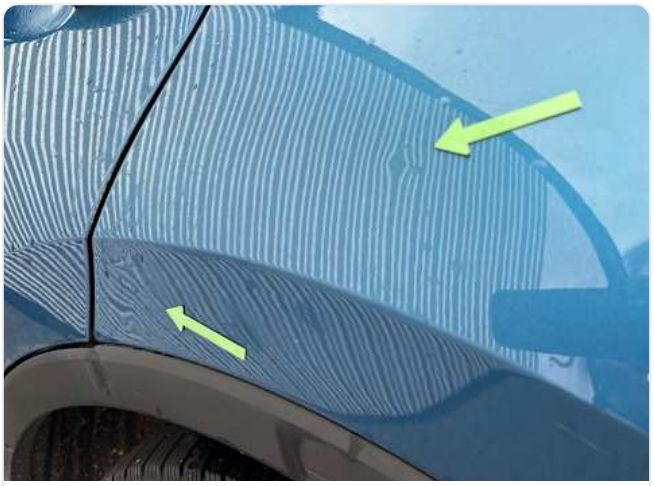
- Beifahrertür (Kratzer, Lackschaden)

- Beifahrertür (Lackschaden)

- Türe hinten links (Lackschaden)

- Türe hinten links (Delle)

- Türe hinten links (Kratzer, Lackschaden, Delle)

- Türe hinten rechts (Kratzer)

- Rücklicht (links) (Kratzer)

- Stoßstange hinten (Kratzer, Lackschaden)
