CarOnSale

Skoda Citigo Ambition

Differenzbesteuert (§25a UStG) · Fahrzeugstandort 33*** · Fahrzeug aufgenommen am 13.11.2026

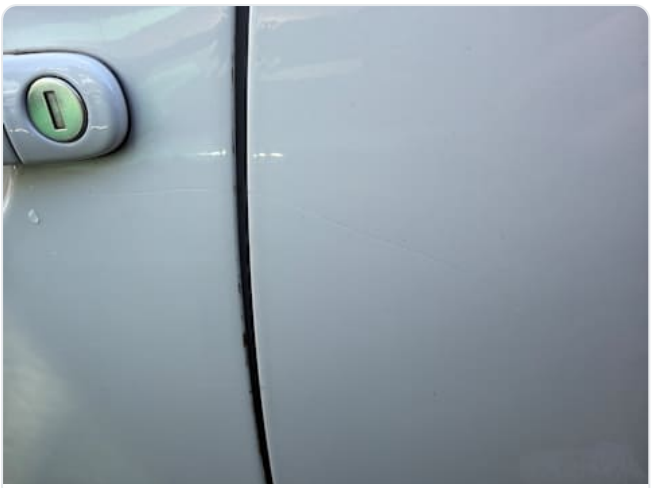
- Stoßstange vorne (Kratzer, Lackschaden)

- Fahrertür (Kratzer, Lackschaden)

- Türe hinten links (Kratzer, Lackschaden)

- Stoßstange hinten (Kratzer, Lackschaden)

- Kotflügel vorne links (Kratzer, Lackschaden)

- Seitenteil hinten links (Kratzer, Lackschaden, Rost)
