CarOnSale

Seat Leon FR

Differenzbesteuert (§25a UStG) · Fahrzeugstandort 72*** · Fahrzeug aufgenommen am 28.10.2026

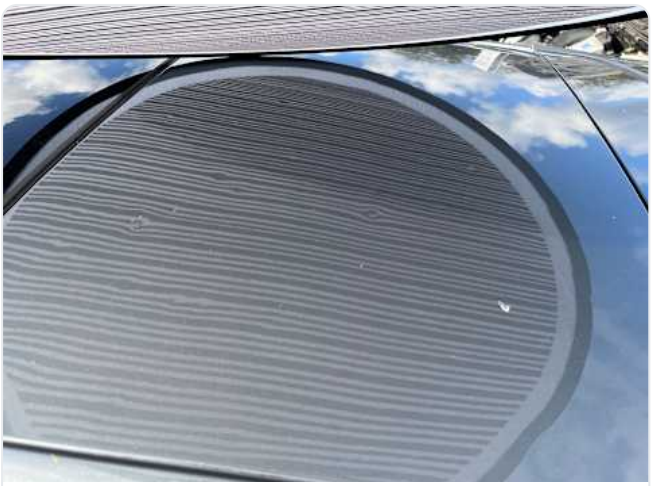
- Beifahrertür (Delle)
