Opel Astra Edition

Differenzbesteuert (§25a UStG) · Fahrzeugstandort 60*** · Fahrzeug aufgenommen am 27.10.2026

LEISTUNG	KRAFTSTOFF	GETRIEBE-TYP	
12/2005	370.145km	125 PS	Benzin	Schaltgetriebe	2

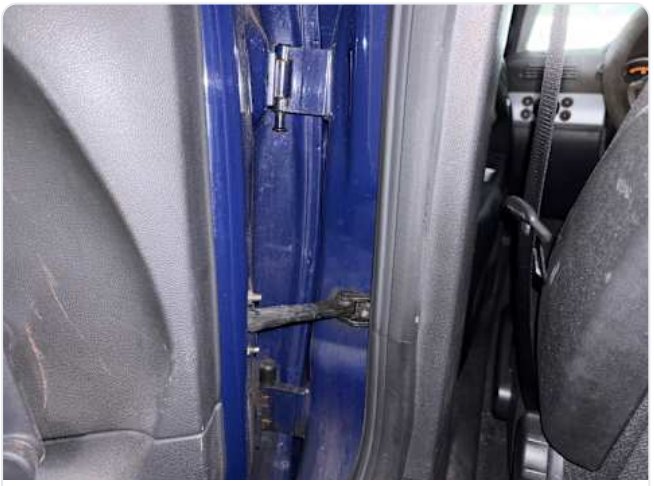
- Fahrertür (Kratzer, Lackschaden, Riss/Bruch)

- Beifahrertür (Riss/Bruch, Kratzer, Lackschaden)

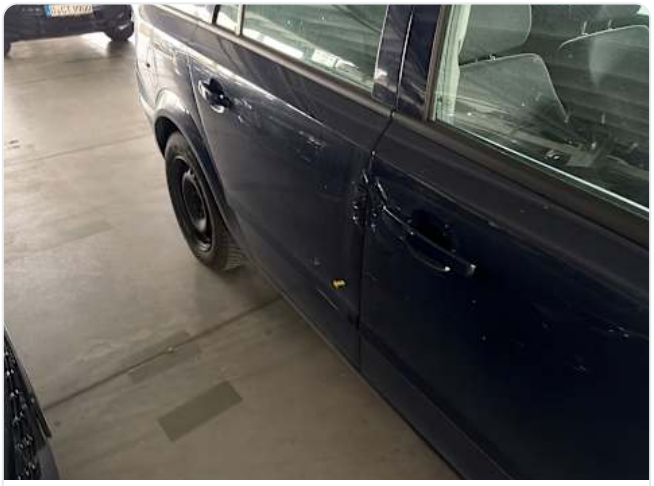
- Türe hinten links (Kratzer, Lackschaden, Riss/Bruch)

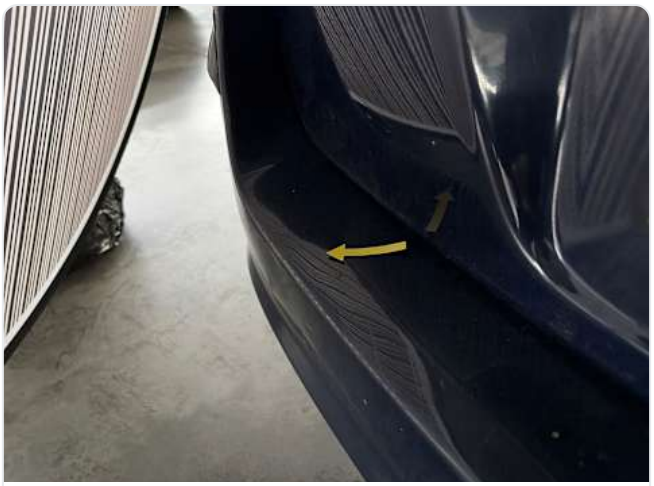
- Türe hinten rechts (Kratzer, Lackschaden, Verformung)

- Stoßstange hinten (Kratzer, Lackschaden, Verformung)

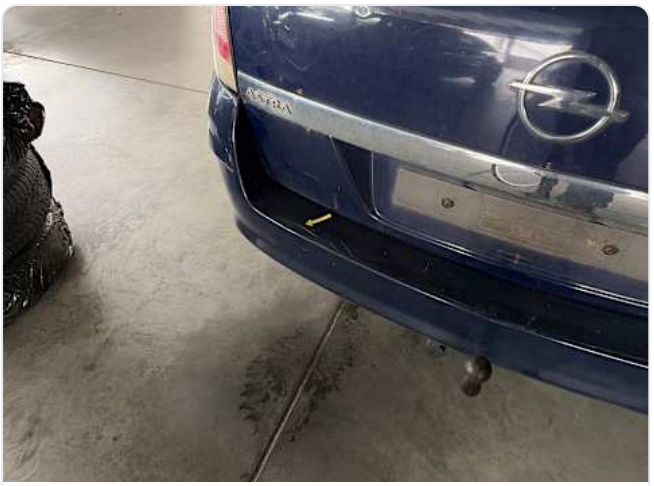
- Stoßstange hinten (Kratzer, Lackschaden, Verformung)

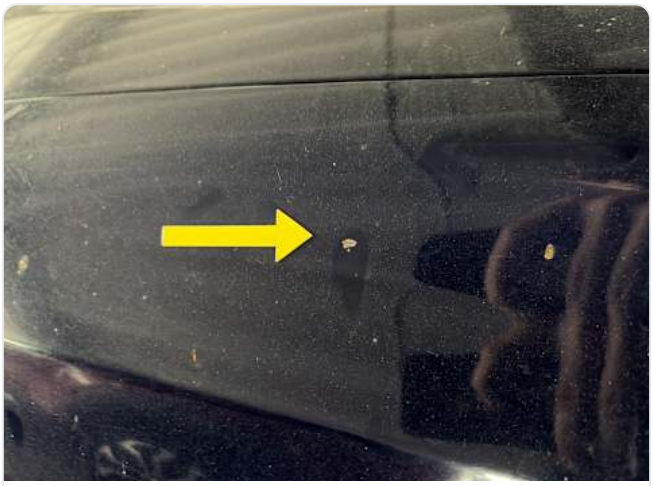
- Stoßstange hinten (Kratzer, Lackschaden, Verformung)
