Zustandsbericht

BMW 5 Touring 540 d xDrive M Sport

Fahrzeug-Ident.-Nr.:	**WBA31GW050CU32234**	Laufleistung abgelesen:	**35188 km**
Erstzulassung / Baujahr:	**02.04.2025 / 2025**	Besichtigungsdatum/-ort:	**26.10.2026 Weinsberg**
Fahrzeugart:	**PKW**	Aufbauart:	**Kombilimousine**
KBA-Nr. (HSN/ TSN):	**0005//DMM**	Kraftstoff / Emissionsklasse:	**Diesel / Hybrid / Euro 6**
Getriebe Art:	**Automatik**	Navi.-Datenträger:	**-**
Hubraum / Leistung:	**2993 ccm / 210 kW (286 PS)**	Antriebsart:	**Allrad**
Lackfarbe:	**SOPHISTOGRAU BRILLANTEFFEKT METALLI**	Türen / Sitzplätze:	**5 / 5**
Nächste HU / AU:	**04.2028 / 04.2028**	Polster Art:	**Leder**
Farbe Innenausstattung:	**Schwarz**	Fahrzeug fahrbereit:	**Ja**
Fahrzeug verkehrssicher:	**Ja**	Vorgelegte Fahrzeug-Unterlagen:	**ZB I (Fzg.Schein)**
Besichtigungsbedingung:	**0**

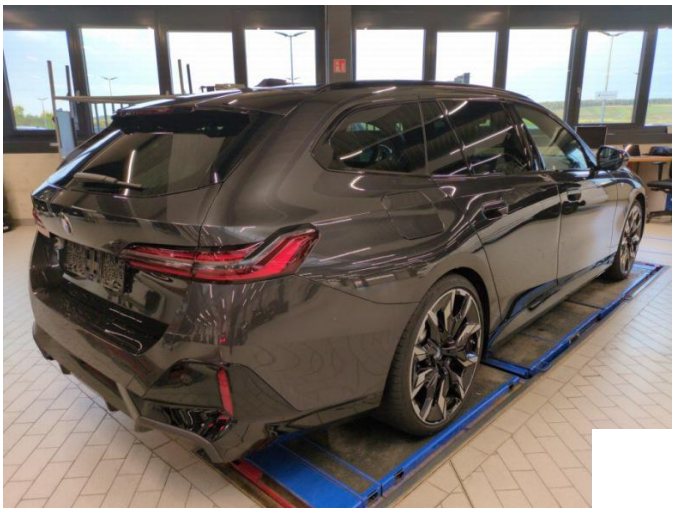
Bauteil	Schaden
1.	Seitenwand - Hinten - Rechts	Nachlackiert
2.	Tür Hinten - Rechts	Nachlackiert
3.	Stoßfänger Hinten	Gebrauchsspuren
4.	Frontgrill Oben	Gebrauchsspuren
5.	Stoßfänger Vorne	Abschürfung
6.	Motorhaube	Steinschlag
7.	Windschutzscheibe	Steinschlag

Bauteil	Schaden
8.	Felge (glanzpoliert) vorne links	Kratzer
9.	Felge (glanzpoliert) vorne rechts	Abschürfung
10.	Scheinwerfer Halogen - Rechts	Gebrauchsspuren
11.	Scheinwerfer Halogen - Links	Gebrauchsspuren
12.	Innenraum	Gebrauchsspuren

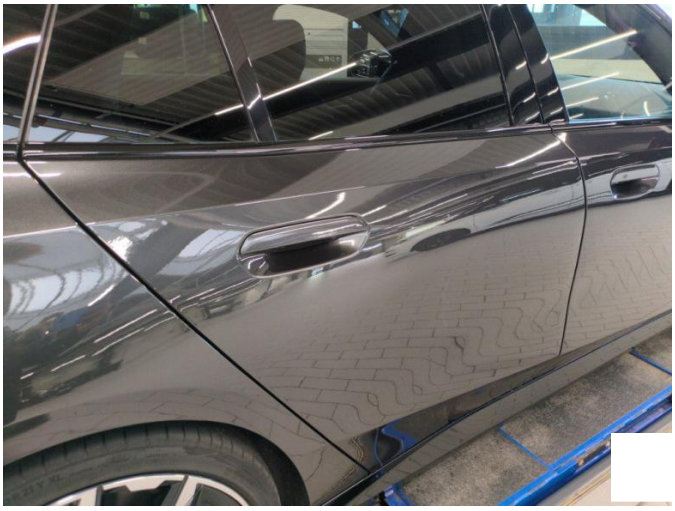
1. Seitenwand - Hinten - Rechts

Nachlackiert

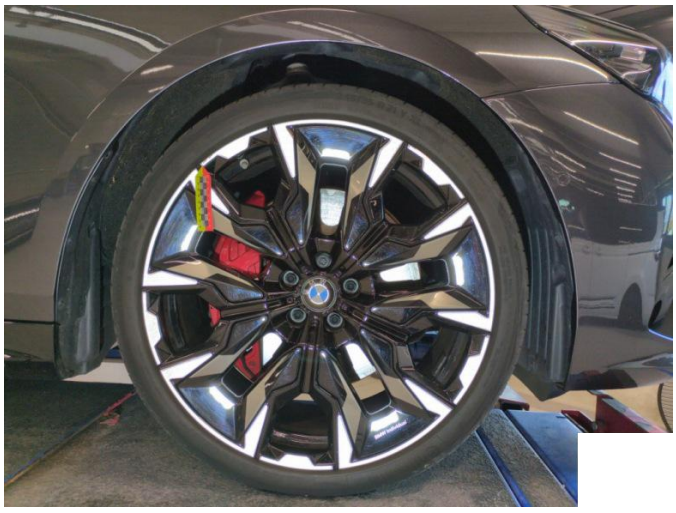
8. Felge (glanzpoliert) vorne links

Kratzer

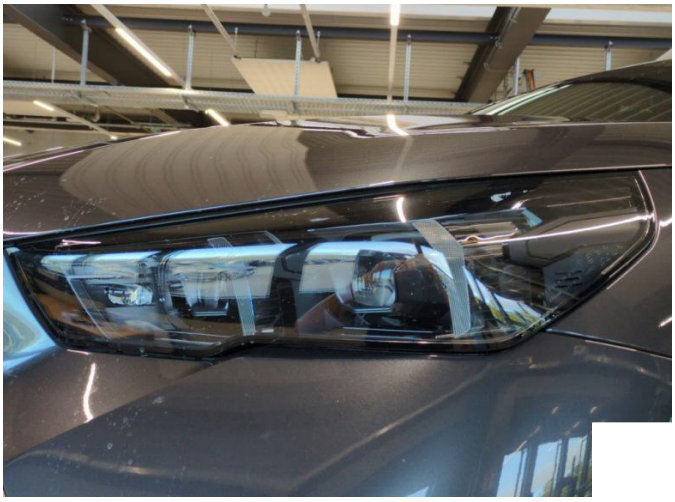
10. Scheinwerfer Halogen - Rechts

Gebrauchsspuren

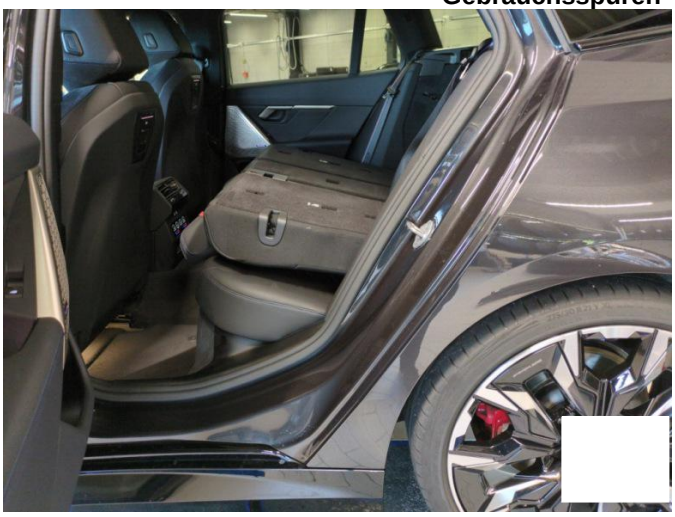
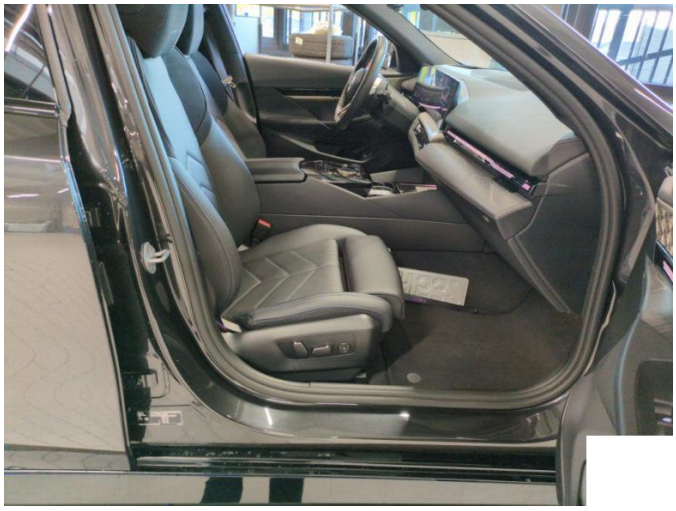
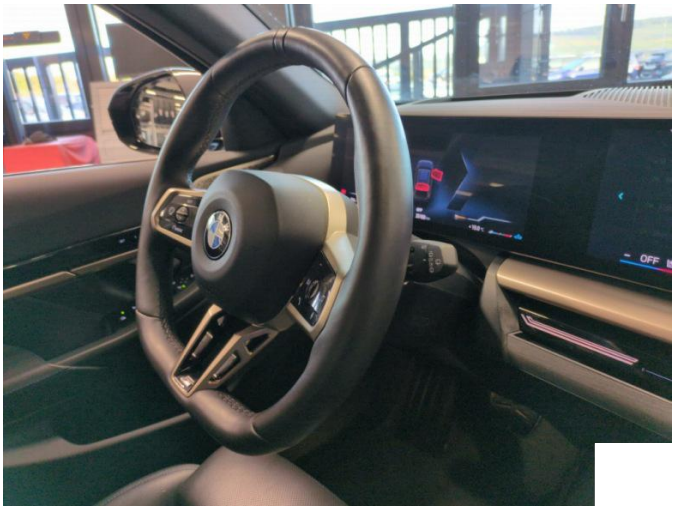
12. Innenraum

Gebrauchsspuren
