CarOnSale

Toyota AYGO x-play touch

Differenzbesteuert (§25a UStG) · Fahrzeugstandort 33*** · Fahrzeug aufgenommen am 11.11.2026

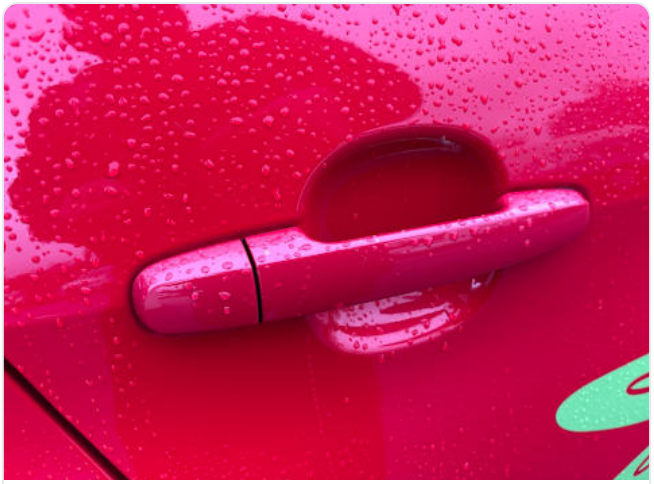
- Türe hinten links (Kratzer, Delle)
