CarOnSale

Volkswagen Polo Trendline

Differenzbesteuert (§25a UStG) · Fahrzeugstandort 69*** · Fahrzeug aufgenommen am 06.11.2026

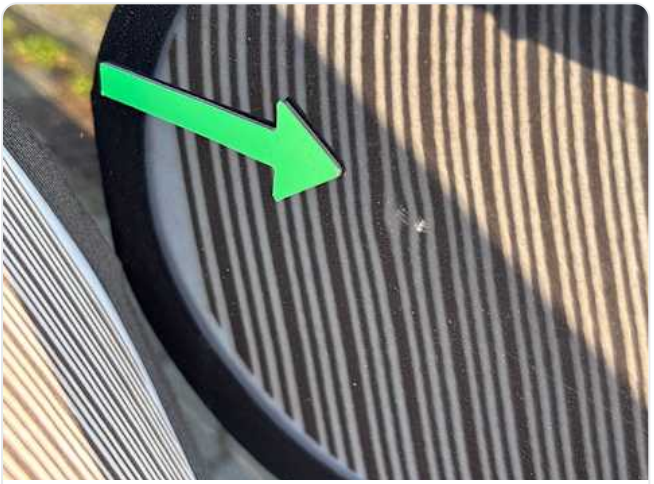
- Stoßstange vorne (Kratzer)

- Stoßstange vorne (Kratzer, Verformung)

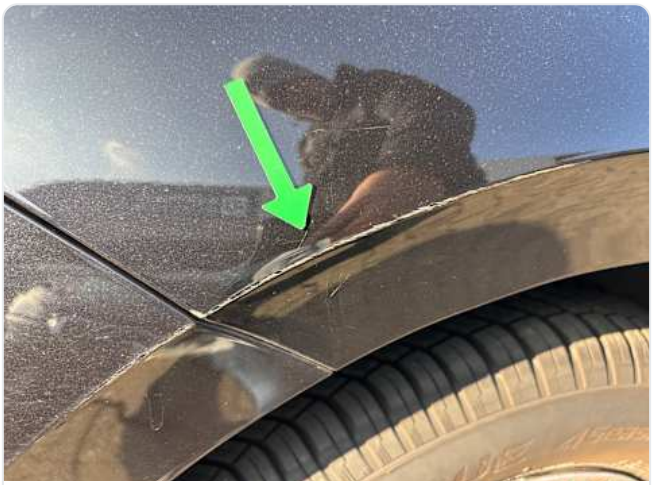
- Fahrertür (Kratzer)

- Beifahrertür (Delle)

- Stoßstange hinten (Kratzer)

- Kotflügel vorne links (Kratzer)
