CarOnSale

Renault Fluence Dynamique

Differenzbesteuert (§25a UStG) · Fahrzeugstandort 37*** · Fahrzeug aufgenommen am 12.11.2026

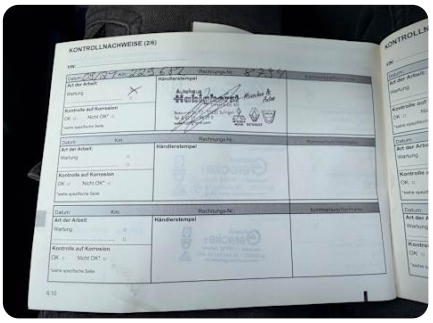
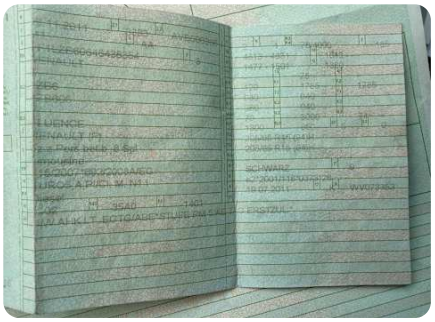
KONTROLLNACHWEISE (2/6)

042
Nächste
HU
Monat
Jahr
2028
