CarOnSale

Renault Clio 1.4 16V Initiale

Differenzbesteuert (§25a UStG) · Fahrzeugstandort 07*** · Fahrzeug aufgenommen am 27.08.2026

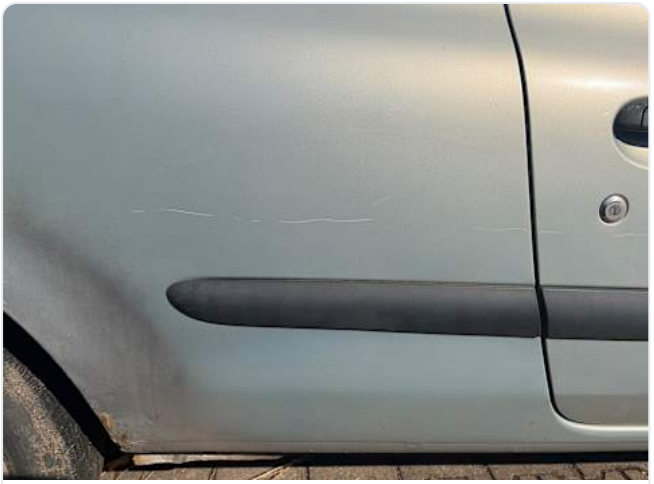
- Seitenteil hinten links (Rost)
