CarOnSale

Skoda Octavia Elegance

Differenzbesteuert (§25a UStG) · Fahrzeugstandort 28*** · Fahrzeug aufgenommen am 06.11.2026

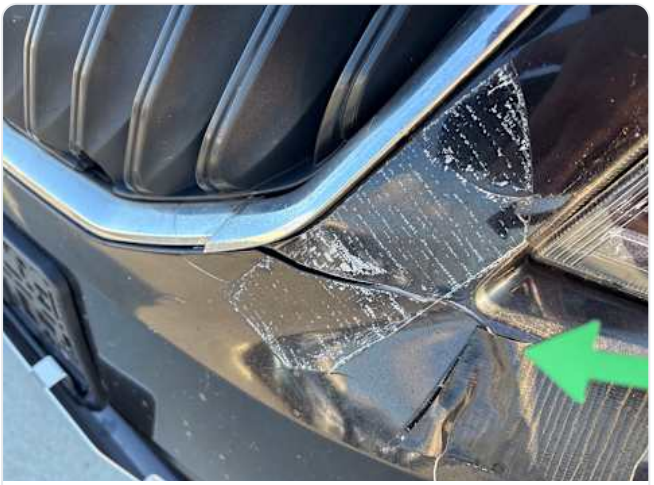
- Stoßstange vorne (Riss/Bruch)

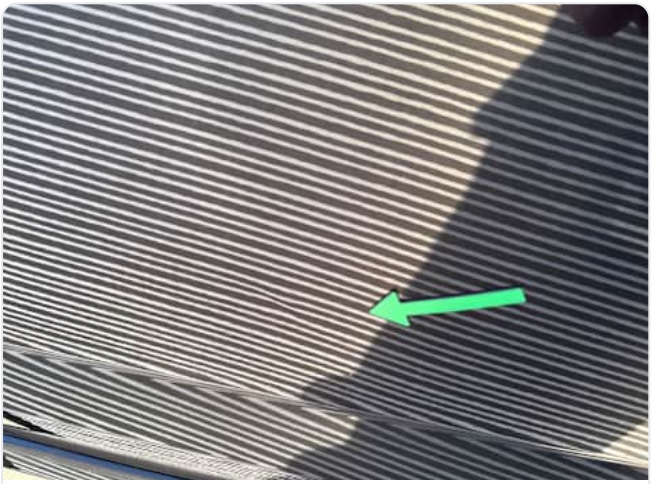
- Stoßstange vorne (Riss/Bruch)

- Motorhaube (Kratzer)

- Fahrertür (Delle)

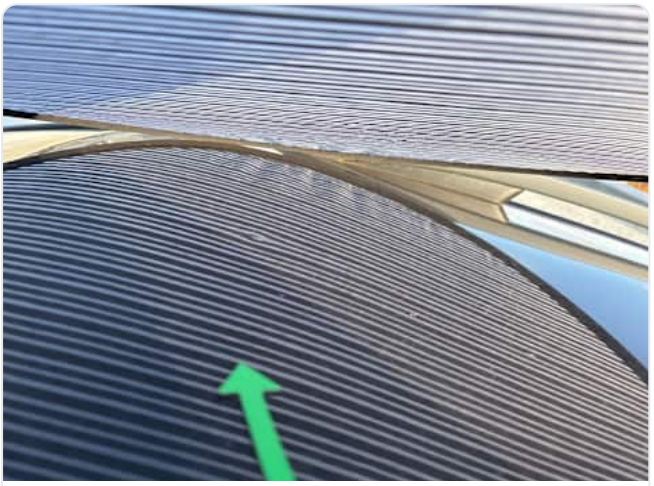
- Fahrertür (Delle)

- Türe hinten rechts (Delle)

- Dach (Delle)

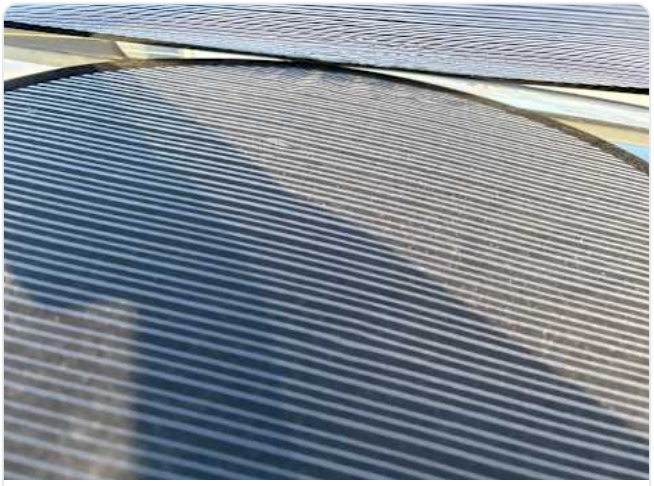
- Dach (Delle)

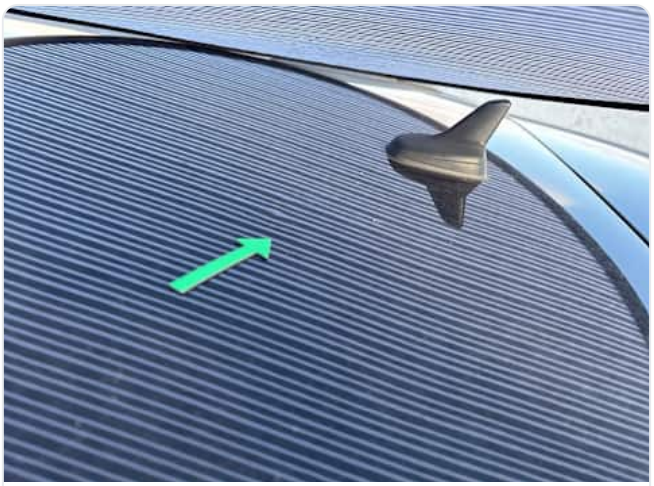
- Dach (Delle)

- Stoßstange hinten (Kratzer)

- Kotflügel vorne links (Kratzer)

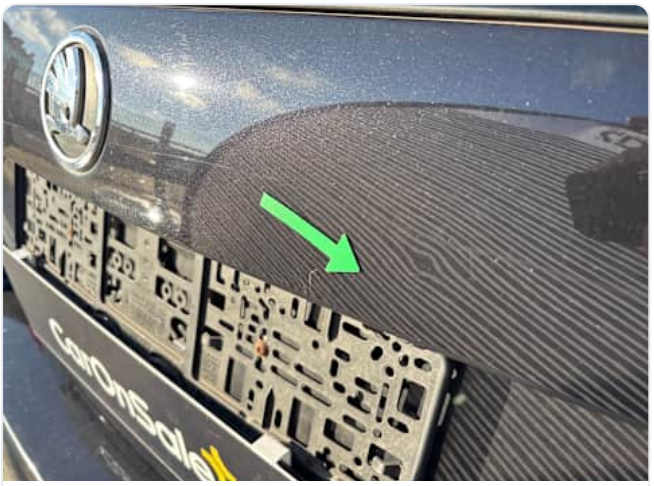
- Kotflügel vorne links (Kratzer)

- Seitenteil hinten links (Verformung)

- Heckklappe (Delle)

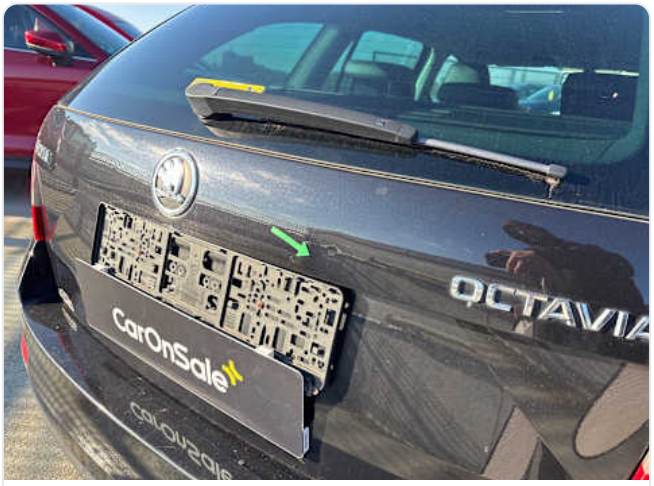
- Heckklappe (Delle)
