CarOnSale

Mercedes-Benz 220/250/300 d AVANTGARDE EDITION lang

Regelbesteuert (Deutschland) · Fahrzeugstandort 19*** · Fahrzeug aufgenommen am 04.11.2026

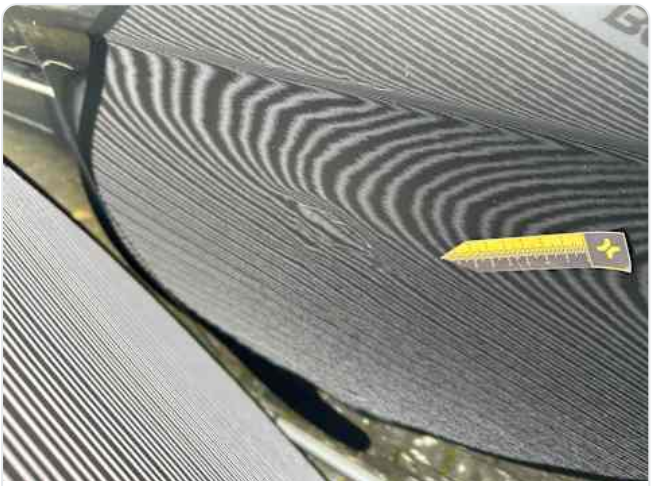
- Beifahrertür (Kratzer)
