# Volkswagen Golf Sportsvan Allstar BMT/Start-Stop

Differenzbesteuert (§25a UStG) · Fahrzeugstandort 73*** · Fahrzeug aufgenommen am 10.11.2026

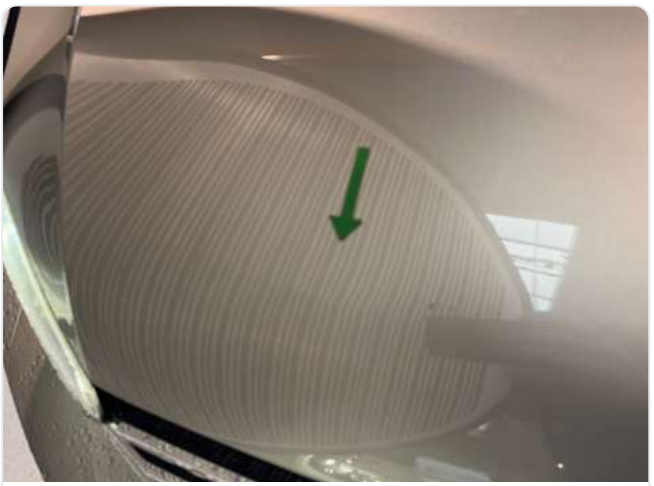
- Stoßstange vorne (Kratzer)

- Motorhaube (Delle)

- Rad (Kratzer)

- Fahrertür (Delle)

- Beifahrertür (Delle)

- Schweller rechts (Verformung)

- Kotflügel vorne rechts (Delle)

- Seitenteil hinten links (Unsachgemäß instand gesetz)

- Seitenteil hinten rechts (Delle)
