CarOnSale

Renault Kadjar Life

Differenzbesteuert (§25a UStG) · Fahrzeugstandort 03*** · Fahrzeug aufgenommen am 14.10.2026

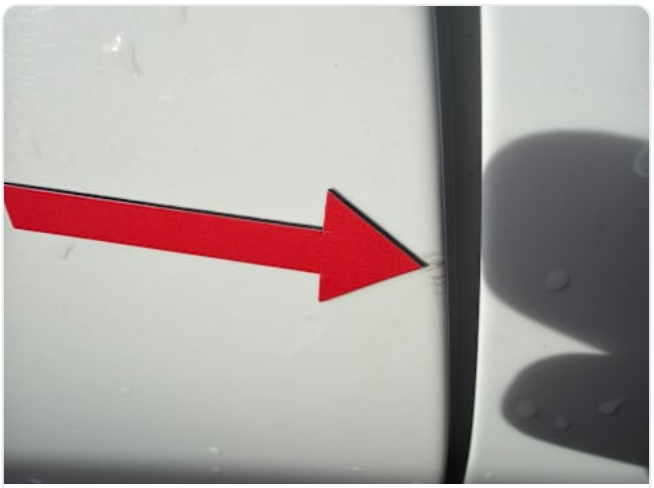
- Fahrertür (Kratzer)
