CarOnSale

Mercedes-Benz A 180 CDI / d BlueEfficiency

Differenzbesteuert (§25a UStG) · Fahrzeugstandort 35*** · Fahrzeug aufgenommen am 02.11.2026

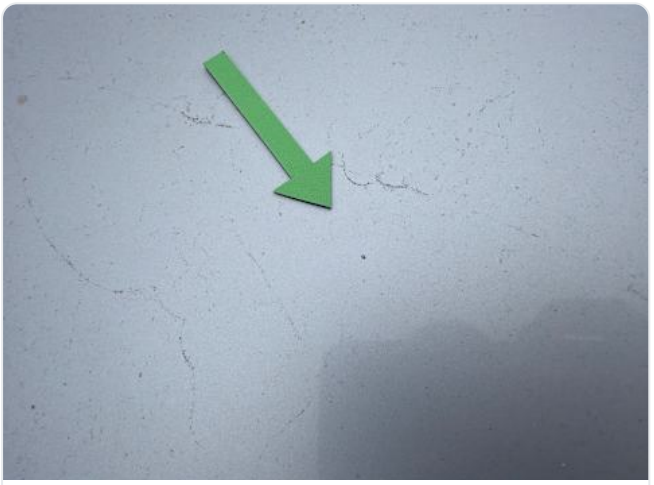
- Stoßstange vorne (Kratzer, Lackschaden)

- Scheinwerfer (links) (Blind)

- Scheinwerfer (rechts) (Blind)

- Motorhaube (Steinschlag, Lackschaden, Delle)

- Rad (Kratzer, Kerben)

- Fahrertür (Riss/Bruch)

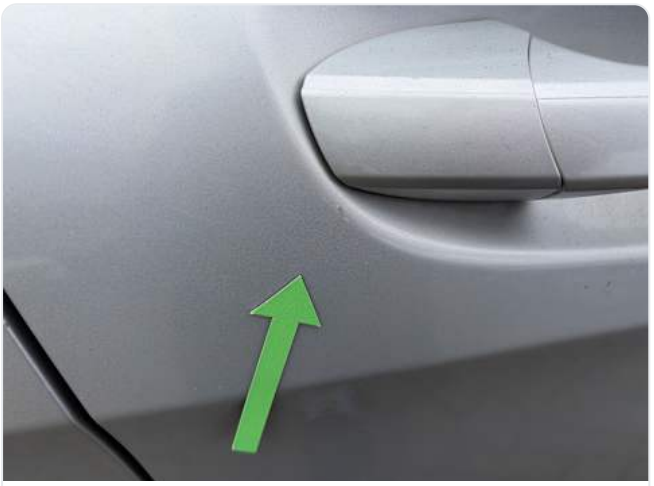
- Fahrertür (Riss/Bruch)

- Beifahrertür (Kratzer, Lackschaden, Riss/Bruch)

- Türe hinten links (Kratzer, Lackschaden)

- Türe hinten rechts (Lackschaden, Rost)

- Dach (Delle)

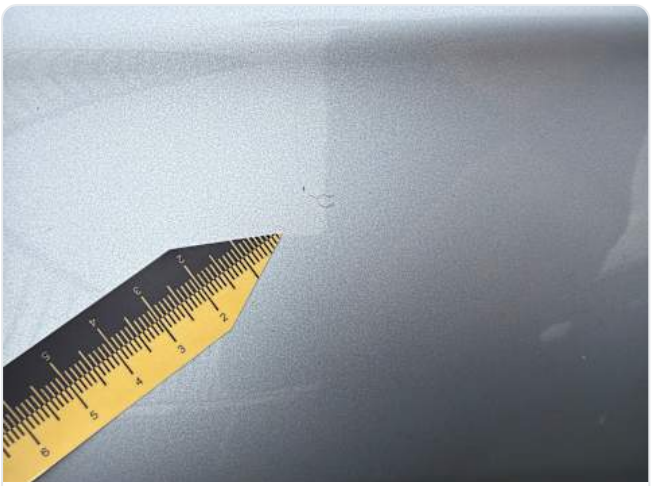
- Dach (Delle)

- Stoßstange hinten (Kratzer, Lackschaden)

- Kotflügel vorne links (Kratzer, Lackschaden)

- Kotflügel vorne rechts (Lackschaden, Steinschlag)

- Seitenteil hinten links (Kratzer, Lackschaden)

- Seitenteil hinten rechts (Lackschaden, Delle, Rost)

- Heckklappe (Lackschaden, Rost)
