CarOnSale

Volvo XC70 Summum AWD

Differenzbesteuert (§25a UStG) · Fahrzeugstandort 27*** · Fahrzeug aufgenommen am 12.11.2026

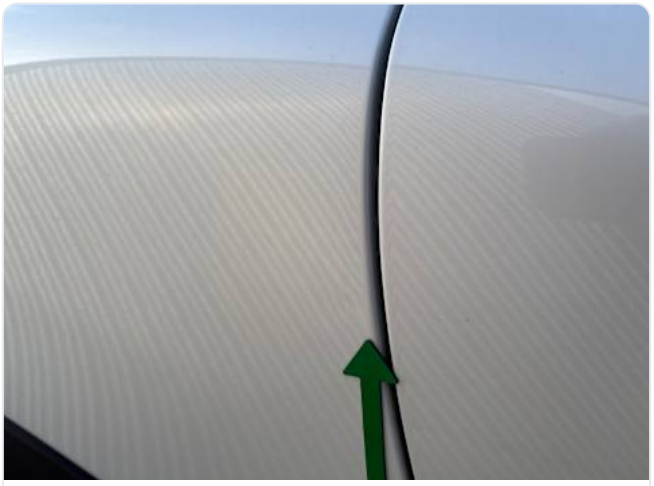
- Stoßstange hinten (Kratzer)
