CarOnSale

Volkswagen Tiguan Sound

Differenzbesteuert (§25a UStG) · Fahrzeugstandort 21*** · Fahrzeug aufgenommen am 09.11.2026

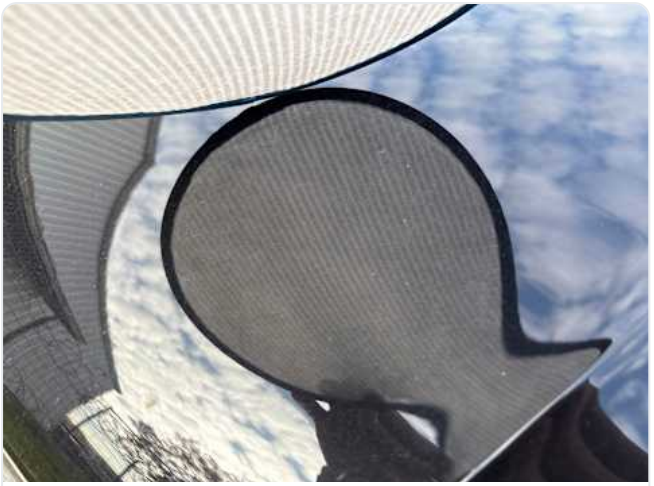
- Motorhaube (Delle)
