CarOnSale

Mazda 6 Sports-Line

Differenzbesteuert (§25a UStG) · Fahrzeugstandort 91*** · Fahrzeug aufgenommen am 29.09.2026

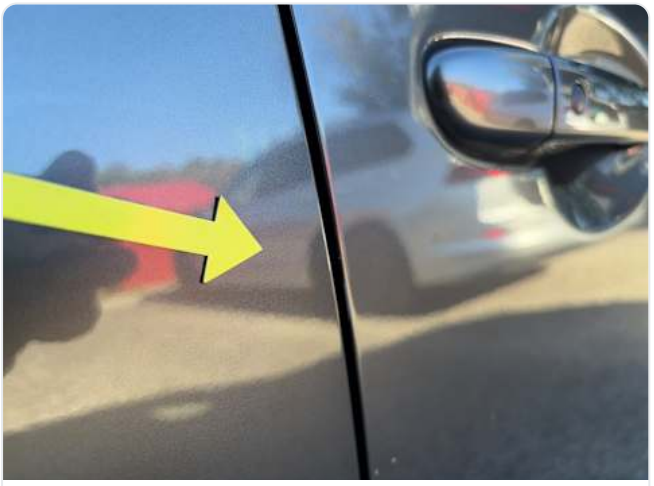
- Fahrertür (Lackschaden)

- Fahrertür (Kratzer)
